AP-212-2020
CAF

COMUNICADO DE APEO DE ARBOLADO VIARIO (AP-212-20) PARTE 2ª

MOTIVO: RIESGO NO TOLERABLE

Formulario de Evaluación Básica de Riesgo de Arbolado

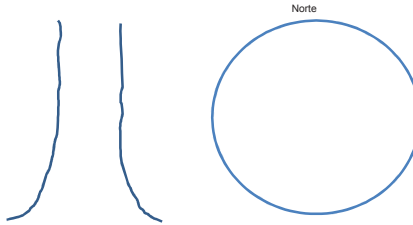
Notas, explicaciones, descripciones: Ejemplar estructuralmente severamente comprometido. Se
evalúa en altura, y al realizar prueba de esfuerzo mediante tracción manual se agría inmediatamente, poniendo de
manifiesto la extrema fragilidad de las estructuras de soporte. Se observan fallos previos.

Propuestas y/o consejos Se apea en el momento, debido a que se le asocia un nivel de RIESGO NO TOLERABLE, y debido a que el fallo puede ser
inminente. Sin existir alternativas que permitan la consolidación de los defectos.
