**Expediente: 39/2021**

*“ÚNICO.- Autorizar el apeo de un ejemplar de **Ulmus pumila** con ID nº 127.308, situado en Parque Manuel Garrido (AP-55-2021). De acuerdo con el informe del Servicio Técnico: **MOTIVO DEL APEO:** Renovación de arbolado. Árbol muy desvitalizado por continuas podas, con tocones y cavidades en ramas primarias y secundarias, y en los puntos de terciados heridas no cicatrizadas, con evidentes síntomas de pudrición, sobre las que se asientan los ramos con inserciones superficiales (uniones débiles). La especie presenta un elevado porcentaje de fallos por lo que se recomienda, continuando con la renovación de la alineación, el apeo y sustitución del ejemplar por otro de **Styphnolobium japonicum** (sin. *Sophora japonica*) que aporte mayores servicios ecosistémicos. **ESTADO GENERAL:** Muy desvitalizado. **OBSERVACIONES:** Se trata de un árbol muy desvitalizado por continuas podas, que se encuentra en una alineación de los aledaños del parque, muy cerca de un posterior abordillado y vallado, por lo que sus raíces están parcialmente confinadas. La rala copa está formada en vaso, desestructurado mediante repetidos terciados (el ultimo hará unos 5 años), selección

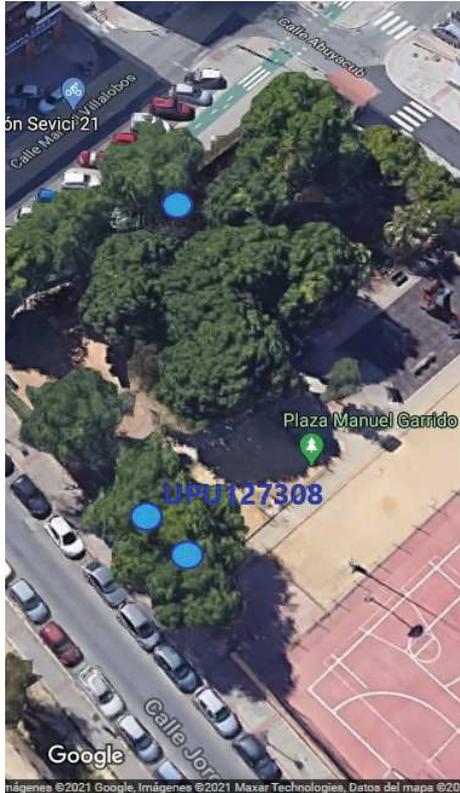
Localización: Parque Manuel Garrido, distrito Macarena

Se trata de un árbol muy desvitalizado por continuas podas que se encuentra en una alineación de los aledaños del parque, muy cerca de un posterior abordillado y vallado por lo que sus raíces están parcialmente confinadas. La rala copa está formada en vaso, desestructurado mediante repetidos terciados (el ultimo hará unos 5 años), selección de chupones y refaldeos. Se aprecian tocones y cavidades en ramas primarias y secundarias, y en los puntos de terciados heridas no cicatrizadas con evidentes síntomas de pudrición, sobre las que se asientan los ramos con inserciones superficiales (uniones débiles). La especie presenta un elevado porcentaje de fallos por rotura de tronco, caída rotacional y roturas/desgajes de ramas asociado normalmente a pudriciones y/o horquillas, con más probabilidad durante fenomenos meteorológicos adversos y copas con foliación plenamente desarrollada.

Tras la evaluación visual y determinación posterior del nivel de riesgo basada en las Fichas ISA, el probable fallo mecánico en la base de las ramas, se clasifica como de RIESGO ALTO para peatones en la actualidad, se recomienda, continuando con la renovación de la alineación, el apeo y sustitución del ejemplar por otro de *Styphnolobium japonicum* (*sin. Sophora japonica*) que aporte mayores servicios ecosistémicos.
