Expediente: 3/2025

AP-1129-2025
EBF

FICHA DE COMUNICADO APEO DE ARBOLADO VIARIO (AP 1129/25) 1^a PARTE

FICHA DE COMUNICADO DE APEO DE ARBOLADO VIARIO (AP 1129/25) PARTE 2^a

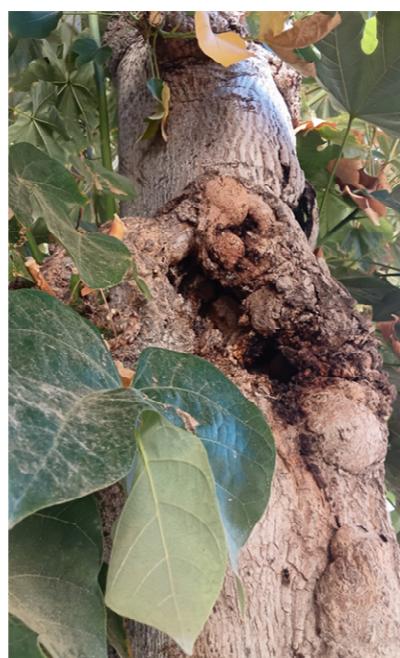
OBSERVACIONES: Se trataba de un árbol decrepito y desmochado, situado en terrizo de una zona de veladores. El tronco estaba totalmente hueco con aperturas longitudinales y en donde se observaban engrosamientos por brotación. La copa rala estaba formada por primarias desmochadas con ramos débiles y brotación de emergencia. Aparecían ramillas secas y tocones/heridas de poda con pudrición/cavidad por toda la estructura. El día de la inspección se constató que el árbol se balanceaba con el esfuerzo de un brazo. Tras la evaluación visual y posterior categorización del nivel de riesgo según la metodología TRAQ, el posible fallo por rotura radicular (caída rotacional) se clasificó como de RIESGO MODERADO para peatones en la actualidad. Por lo tanto, se procedió al apeo urgente del ejemplar por fallo inminente del árbol o de una de sus partes, sin que fuera posible otra acción o intervención razonablemente viable que pudiera mitigar dicho riesgo por muy bajo que fuera.

Tronco totalmente hueco con aperturas longitudinales, intensa pudrición y engrosamientos

Tras la evaluación visual y posterior categorización del nivel de riesgo según la metodología TRAQ, el posible fallo por rotura radicular (caída rotacional) se clasificó como de RIESGO MODERADO para peatones en la actualidad. Por lo tanto, se procedió al apeo urgente del ejemplar por fallo inminente del árbol o de una de sus partes, sin que fuera posible otra acción o intervención razonablemente viable que pudiera mitigar dicho riesgo por muy bajo que fuera.
