**Expediente: 3/2025**

AP 1130/25  
EBF

## FICHA DE COMUNICADO APEO DE ARBOLADO VIARIO (AP 1130/25) 1ª PARTE

**FICHA DE COMUNICADO DE APEO DE ARBOLADO VIARIO (AP 1130/25) PARTE 2ª**

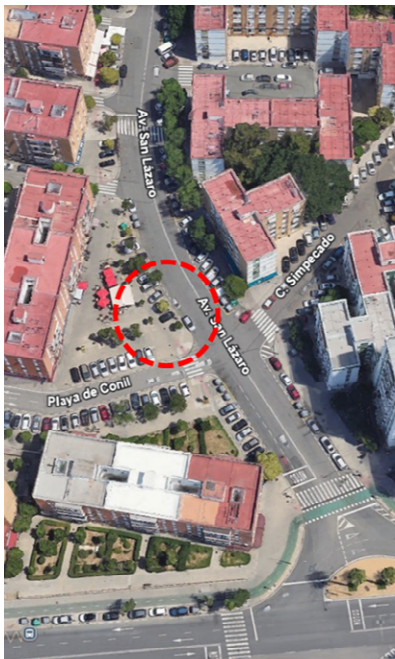
9. FOTOGRAFÍAS (*Ligustrum japonicum*\_ID 39\_Avenida de San Lázaro):

**OBSERVACIONES:** Se trataba de un árbol desvitalizado -60% ramas secas- situado en estrecho alcorque sobre acerado. Presentaba un conjunto de heridas desde el cuello hasta las primarias con madera vista/fendas/pudrición y pobre madera de herida, y la mitad de la copa estaba seca. El día de la inspección se constató que se balanceaba con el esfuerzo de un brazo. Tras la evaluación visual y posterior categorización del nivel de riesgo según la metodología TRAQ, el posible fallo por rotura radicular (caída rotacional) se clasificó como de RIESGO MODERADO para peatones en la actualidad. Por lo tanto, se procedió al apeo urgente del ejemplar por fallo inminente del árbol o de una de sus partes, sin que fuera posible otra acción o intervención razonablemente viable que pudiera mitigar dicho riesgo por muy bajo que fuera.

**6. LESIONES GRAVES:** Pudrición generalizada.

Tras la evaluación visual y posterior categorización del nivel de riesgo según la metodología TRAQ, el posible fallo por rotura radicular (caída rotacional) se clasificó como de RIESGO MODERADO para peatones en la actualidad. Por lo tanto, se procedió al apeo urgente del ejemplar por fallo inminente del árbol o de una de sus partes, sin que fuera posible otra acción o intervención razonablemente viable que pudiera mitigar dicho riesgo por muy bajo que fuera.
