AP 1131/25
EBF

FICHA DE COMUNICADO APEO DE ARBOLADO VIARIO (AP 1131/25) 1^a PARTE

FICHA DE COMUNICADO DE APEO DE ARBOLADO VIARIO (AP 1131/25) PARTE 2^a

9. FOTOGRAFÍAS (*Ligustrum japonicum* _ID 98_la Avenida de San Lázaro):

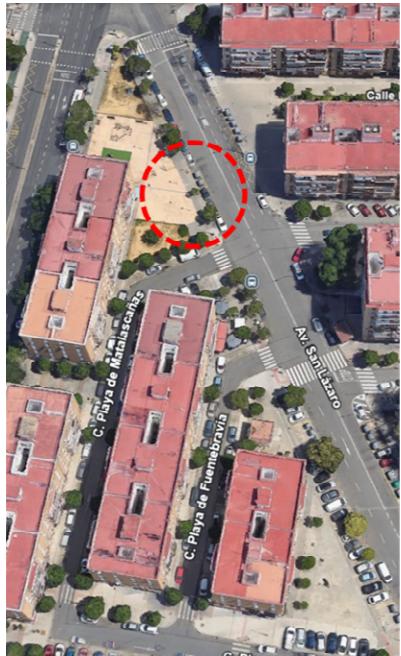
OBSERVACIONES: Se trataba de un árbol muy desvitalizado e inclinado -30º- que presentaba un conjunto de heridas a lo largo del tronco por asolanamiento y en cruz/copa por apantallado, con madera vista/fendas/pudrición y pobre madera de herida. La copa era irregular y escasa con rama primaria seca y ramos débiles. El día de la inspección se constató que el árbol se balanceaba con el esfuerzo de un brazo. Tras la evaluación visual y posterior categorización del nivel de riesgo según la metodología TRAQ, el posible fallo por rotura radicular (caída rotacional) se clasificó como de RIESGO MODERADO para peatones en la actualidad. Por lo tanto, se procedió al apeo urgente del ejemplar por fallo inminente del árbol o de una de sus partes, sin que fuera posible otra acción o intervención razonablemente viable que pudiera mitigar dicho riesgo por muy bajo que fuera.

6. LESIONES GRAVES: Herida generalizada con pudrición por toda la estructura

Tras la evaluación visual y posterior categorización del nivel de riesgo según la metodología TRAQ, el posible fallo por rotura radicular (caída rotacional) se clasificó como de RIESGO MODERADO para peatones en la actualidad. Por lo tanto, se procedió al apeo urgente del ejemplar por fallo inminente del árbol o de una de sus partes, sin que fuera posible otra acción o intervención razonablemente viable que pudiera mitigar dicho riesgo por muy bajo que fuera.
