AP 1135/25  
 EBF

Visto el informe emitido por el Servicio Técnico de Parques y Jardines en relación al apeo de **un ejemplar de *Ligustrum lucidum* con ID 108728, situado en Calle Corral de la Caridad (AP 1135/25)**, que se ha realizado sin autorización previa por las causas que se especifican a continuación, a tenor de lo acordado por el Ayuntamiento Pleno, en sesión celebrada el día 15 de diciembre de 2005, tomo conocimiento del mencionado apeo.

**FICHA DE COMUNICADO APEO DE ARBOLADO VIARIO (AP 1135/25) 1<sup>a</sup> PARTE**

## FICHA DE COMUNICADO DE APEO DE ARBOLADO VIARIO (AP 1135/25) PARTE 2<sup>a</sup>

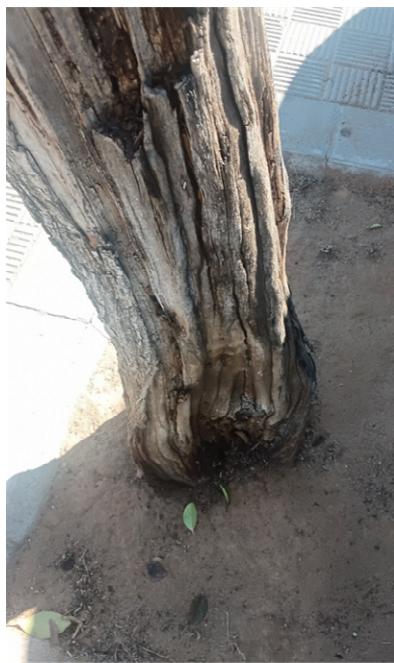
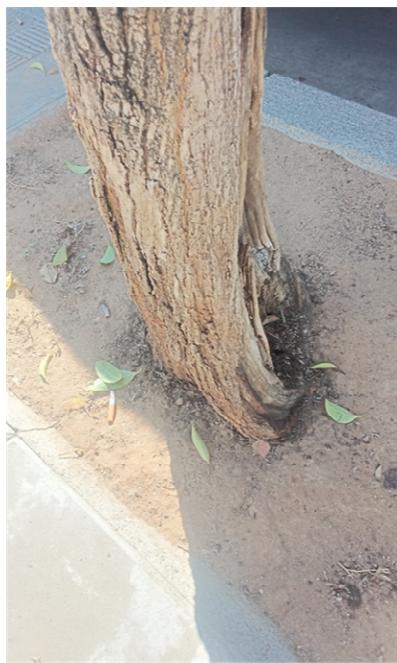
**OBSERVACIONES:** Se trataba de un árbol decrepito -80% de la copa perdida- y ligeramente inclinado con importante herida desde el cuello/base del tronco hasta su parte superior con madera vista/pudrición/cavidad y pérdida de sección. La copa escasa estaba formada por una rama primaria terciada y ramos débiles con heridas de poda por toda la estructura. El día de la inspección se constató que el árbol se balanceaba con el esfuerzo de un brazo. Tras la evaluación visual y posterior categorización del nivel de riesgo según la metodología TRAQ, el posible fallo por rotura radicular (caída rotacional) se clasificó como de RIESGO ALTO para peatones en la actualidad. Por lo tanto, se procedió al apeo urgente del ejemplar por fallo inminente del árbol o de una de sus partes, sin que fuera posible otra acción o intervención razonablemente viable que pudiera mitigar dicho riesgo por muy bajo que fuera.

Tras la evaluación visual y posterior categorización del nivel de riesgo según la metodología TRAQ, el posible fallo por rotura radicular (caída rotacional) se clasificó como de RIESGO ALTO para peatones en la actualidad. Por lo tanto, se procedió al apeo urgente del ejemplar por fallo inminente del árbol o de una de sus partes, sin que fuera posible otra acción o intervención razonablemente viable que pudiera mitigar dicho riesgo por muy bajo que fuera.

**6. LESIONES GRAVES:** Importante herida longitudinal en cuello/tronco.

Importante herida desde el cuello/base del tronco hasta su parte superior con madera vista/pudrición/cavidad y pérdida de sección
