SOLICITUD DE APEO DE ARBOLADO (AP-441-25). PARTE 1.

MOTIVO: CRITERIOS DE RIESGO

ID: 2383
Código: AP-441-25
Ubicación: Parque de María Luisa (Distrito Sur)
Árbol: *Gleditsia triacanthos*
MOTIVO DE APEO: Criterios de riesgo

ISA Formulario de Evaluación Básica de Riesgo de Arbolado F2

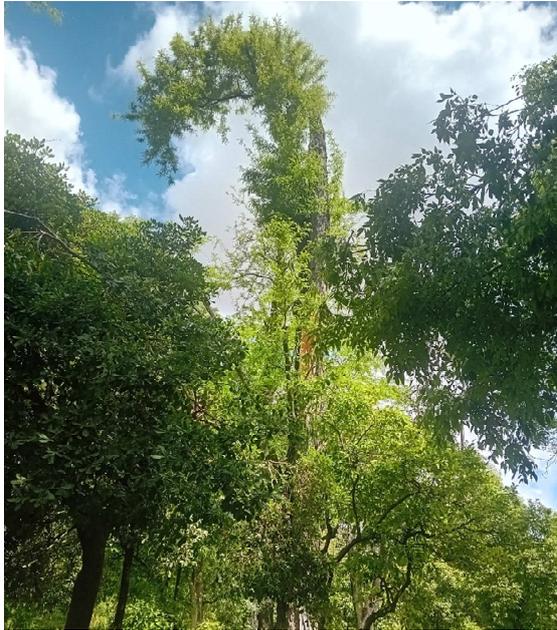
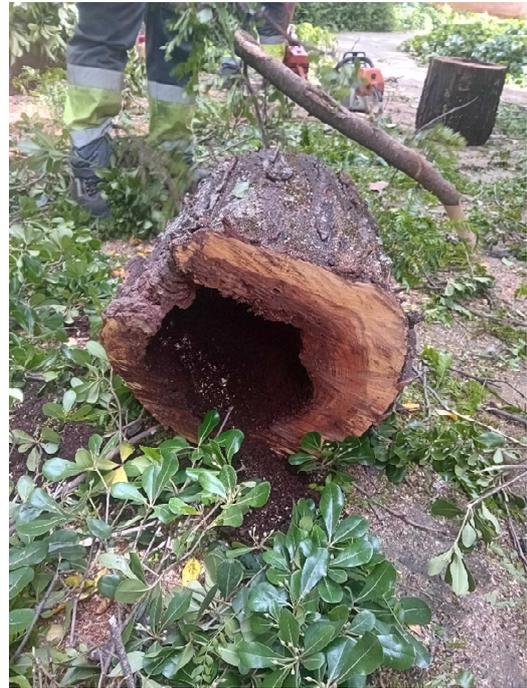
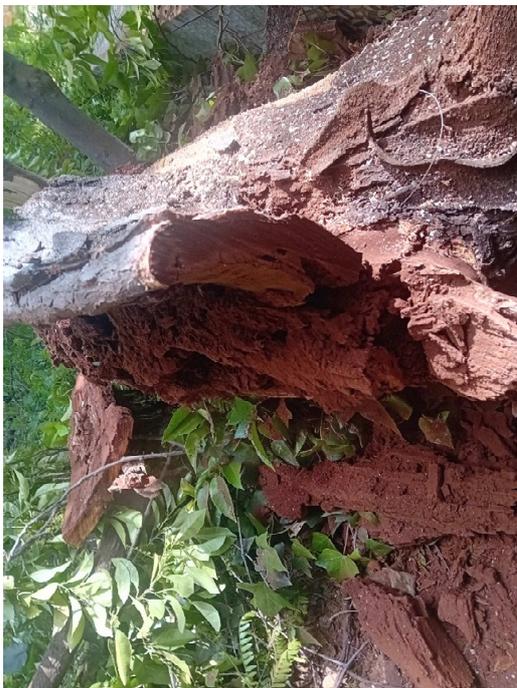
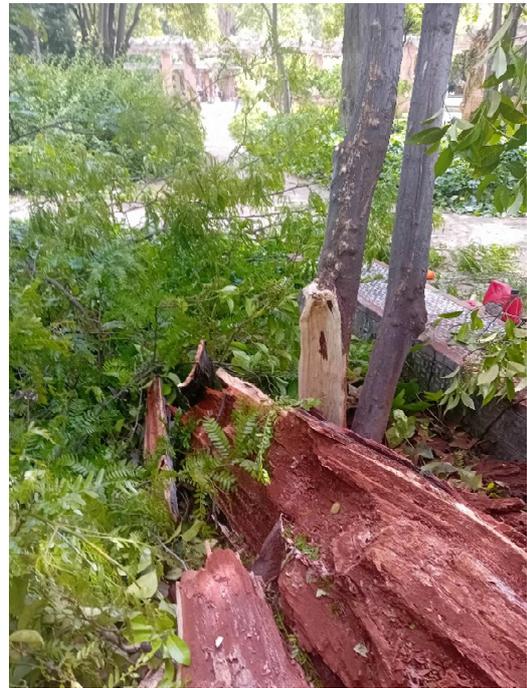
El estado fisiológico se encuentra bajo de los parámetros normales en toda su estructura a consecuencia de los fallos ha que sufrido en el pasado. El eje fracturado presenta una cavidad interna con presencia de pudrición marrón y un alto porcentaje de madera degradada, donde se aprecie una sección de madera residual de aproximadamente 10 cm. La alta probabilidad de que el eje codominante que ha quedado en pie presente condiciones similares, con la presencia de pudrición marrón, compromete significativamente su capacidad de carga y su resistencia mecánica. Todo ello, unido a un balance negativo en la relación coste/beneficio en cuento a los servicios ecosistémicos que presenta tras la incidencia.

El fallo se produce tras un tren de borrascas. Es posible que la acumulación de agua en la cavidad tras episodios de lluvias más abundantes de lo habitual haya sido un factor desencadenante de la fractura. Dada la falta de viabilidad del ejemplar tras esta incidencia, se recomienda su apeo. La sustitución del ejemplar se enmarca dentro de un programa de renovación destinado a reemplazar aquellos individuos que no presentan viabilidad.
