“ÚNICO.- Autorizar el apeo de un ejemplar de *Eucalyptus camaldulensis* con ID 110, situado en el Distrito Los Remedios, en los Jardines de Manuel Arellano (AP-64-2024). **MOTIVO DEL APEO:** Incompatibilidad con obra. Se solicita autorización para proceder al apeo de un ejemplar de *Eucalyptus camaldulensis* id 110, situado en el Distrito Los Remedios, en los Jardines de Manuel Arellano, a causa de la ejecución de las obras de rehabilitación y ampliación de edificios en Altadis, que interfiere de manera ineludible con la posición arbolada, su área crítica de anclaje radicular y copa, comprometiendo irreversiblemente la estabilidad mecánica, la integridad estructural y la viabilidad fisiológica y funcional del árbol. El ejemplar forma parte de una alineación de eucaliptos muy próxima al lindero de la parcela de Altadis, situado a una cota superior (unos 2,30 m por encima), junto al muro de contención de tierras que salva el desnivel existente entre la mencionada parcela y los jardines municipales. Las obras de construcción de un edificio de uso terciario de nueva planta, denominado Rama-3 (que constará de 1 planta bajo rasante y 6 plantas sobre rasante (baja + 5) y la conexión entre

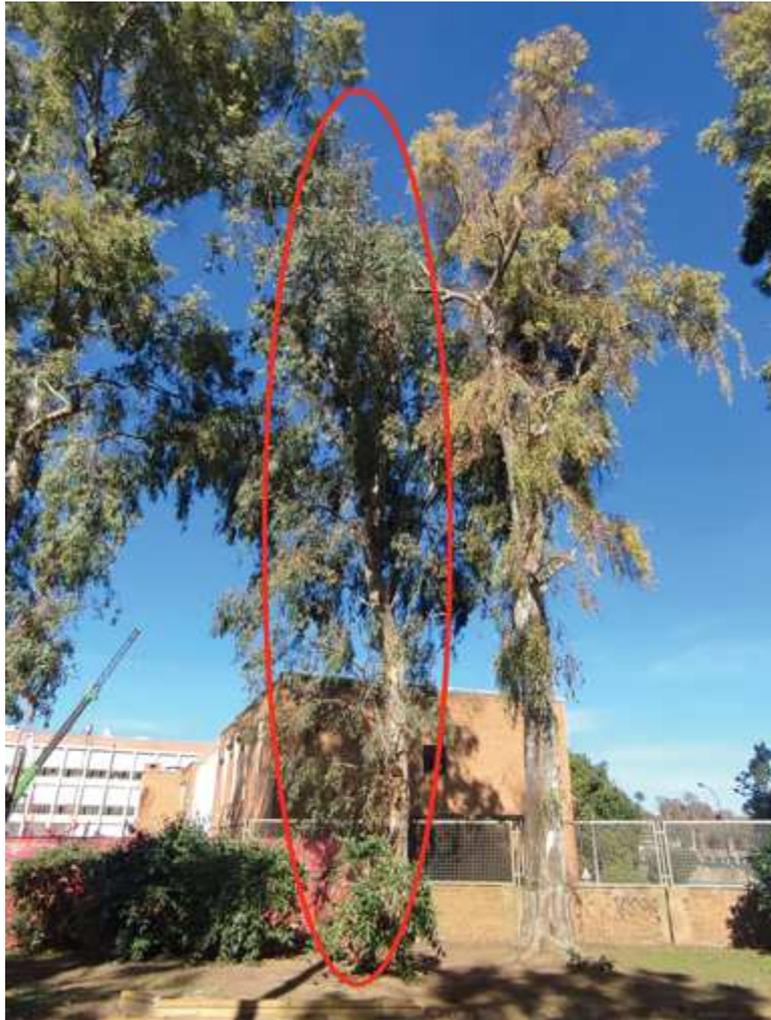
12. FOTOGRAFÍA:

- **Árbol con copa desequilibrada, muy reducida y numerosos desgarros producidos por fallos en ramas.**
- **Muestra síntomas de decaimiento, en sus ramas desvitalizadas se advierte amarilleamiento de hojas y ramillas secas. Síntomas de Mundulla Yellows**
- **Se observan antiguas heridas sin encapsular.**

Vista general del ejemplar con id 110

- **Modificación de condiciones de suelo por construcción de edificio Rama**
- **Interferencia ineludible de la posición arbolada con la obra de construcción del edificio Rama 3.**
- **Los daños que pueden generarse a nivel radicular dada la interferencia de la posición con las obras previstas, tienen capacidad de mermar de forma inmediata la estabilidad del ejemplar.**
- **La edad relativa, estado, posición, tamaño y porte del ejemplar hacen considerar inviable su trasplante.**

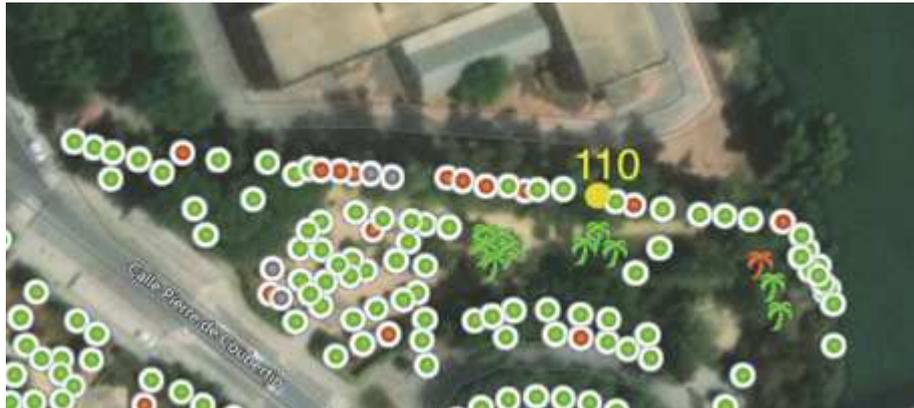
13. PLANO SITUACIÓN:

Localización del ejemplar id 110

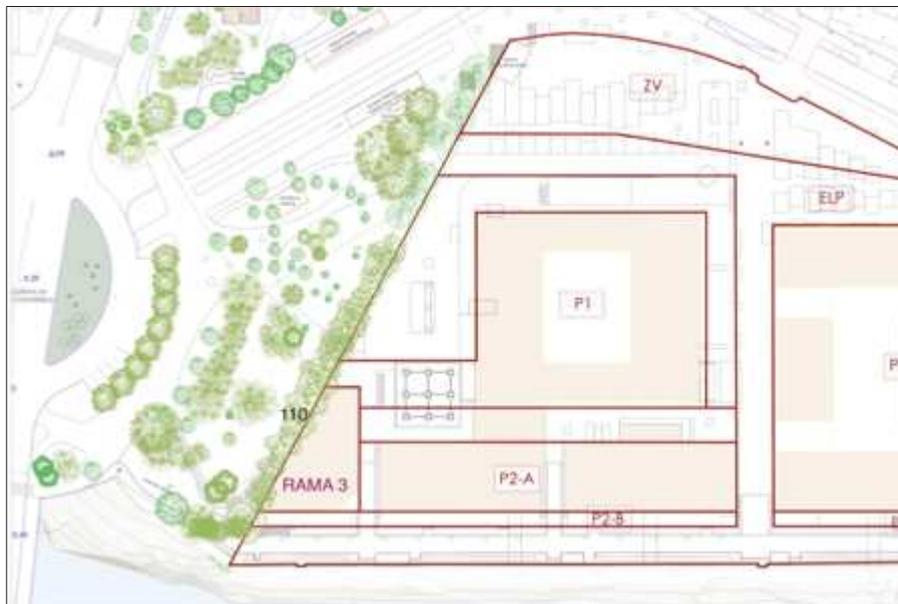
Solape de la ubicación del árbol con las obras proyectadas

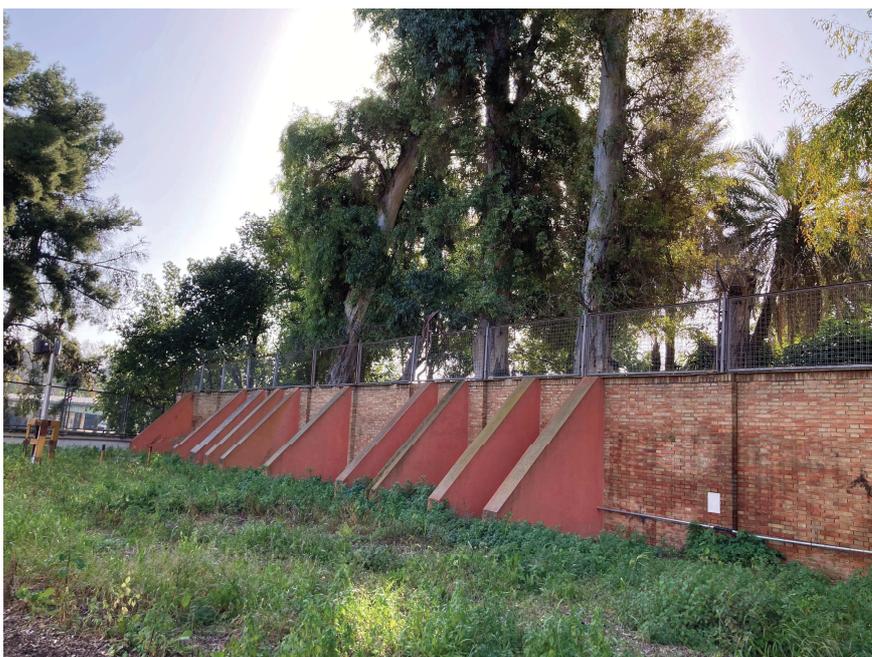
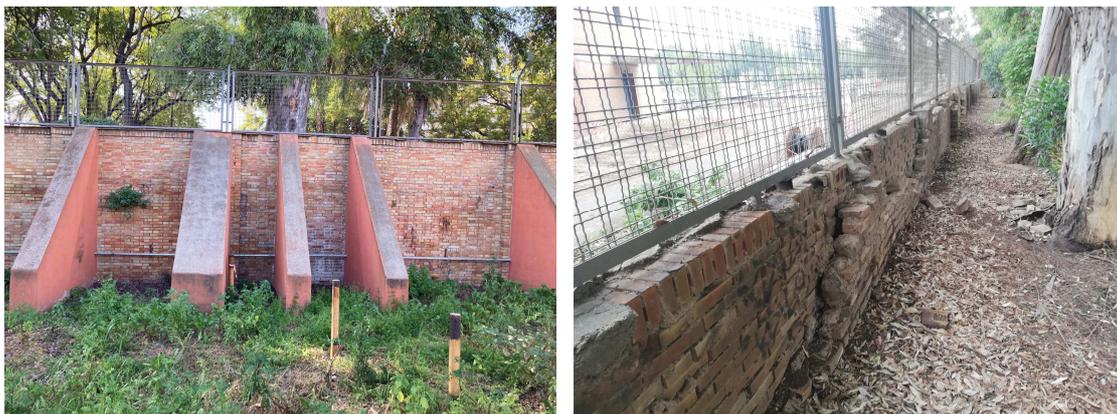
Dicho muro, construido en fábrica de ladrillo, se encuentra en un estado de conservación bastante precario, y presenta desplomes hacia el interior de la parcela. Ya en su día tuvo que ser apuntalado estructuralmente mediante una serie de contrafuertes dispuestos hacia el interior de la parcela de antigua Fábrica de Tabacos, con objeto de afianzarlo y evitar su caída.

Fotografías del estado actual del muro de contención de los jardines Manuel Arellano y sus contrafuertes

Para poder acometer las obras del nuevo edificio Rama-3, resulta imprescindible eliminar los contrafuertes del muro que linda con el parque, por lo que será necesario estabilizar éste antes de empezar con el resto de trabajos. Para ello, se prevé la ejecución de un entramado de perfiles metálicos, o de un muro de hormigón trasdosado por delante del actual, con dos líneas de anclajes al terreno para controlar y evitar su posible vuelco y/o deslizamiento.

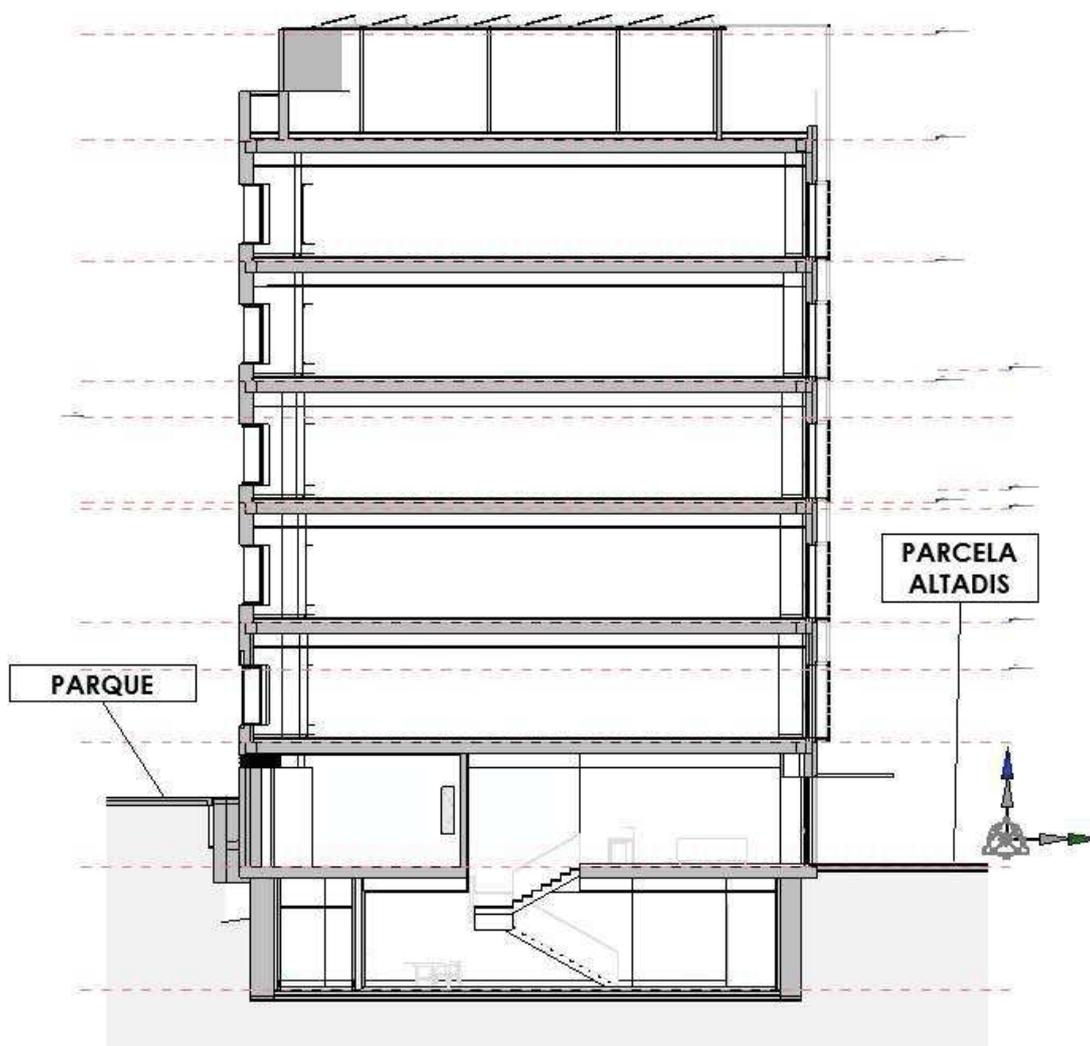
En el extremo sureste de la parcela de la antigua Fábrica de Tabacos Altadis de Sevilla está prevista la ejecución de un edificio de uso terciario, denominado Rama-3, que constará de 1 planta bajo rasante y 6 plantas sobre rasante (baja + 5). Este nuevo edificio se adosa por su fachada sur al lindero de la parcela, medianero con los jardines públicos municipales Manuel Arellano.

Sección transversal del edificio Rama-3, en el que se puede apreciar su situación medianera con el parque existente

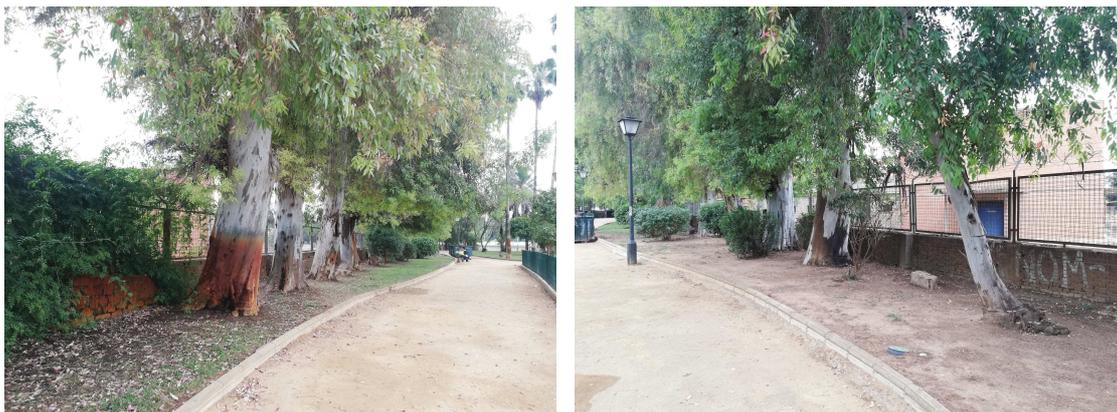
Como se puede apreciar en las siguientes fotografías, los eucaliptos del parque, situados muy próximos al lindero de la parcela de Altadis, y cuyas ramas vuelan hacia el interior de la misma, interfieren ineludiblemente con las labores de construcción del edificio Rama-3, al estar este adosado por el sur al lindero con el parque, imposibilitando su construcción.

Fotografías de los árboles del parque y su situación muy próxima al límite con la parcela de Altadis. Se observa como las ramas de los árboles invaden la parcela de Altadis, imposibilitando las labores de construcción del edificio Rama-3

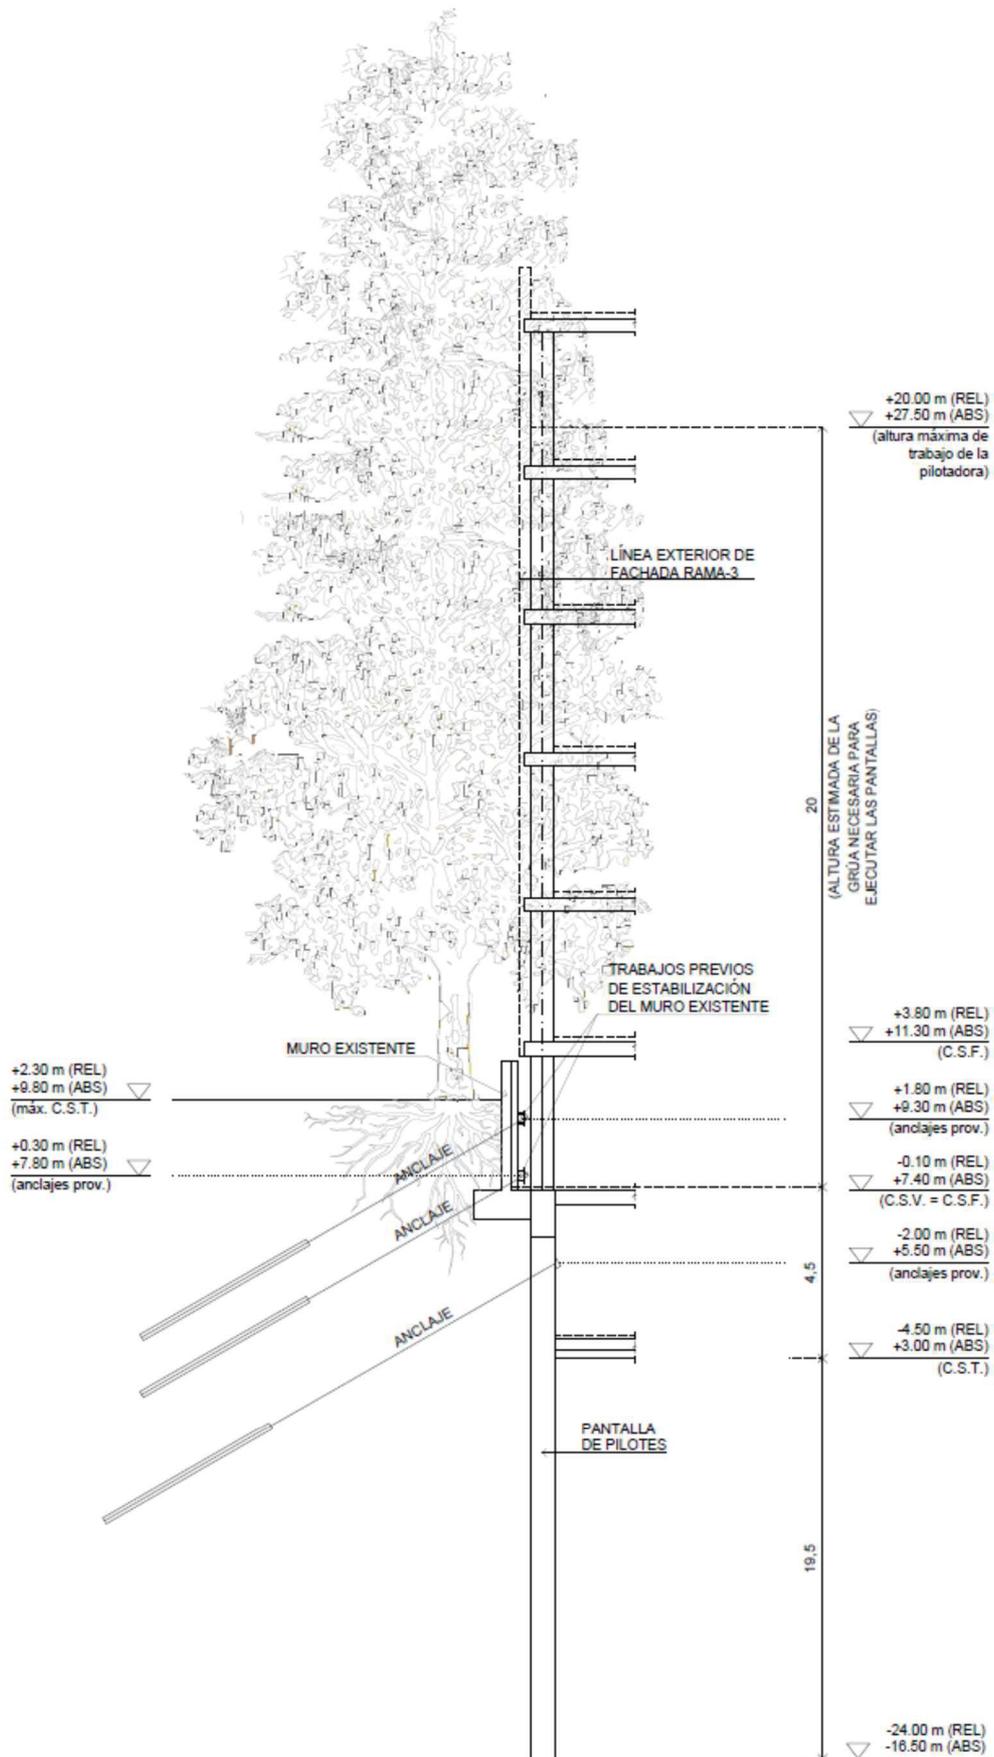
Una vez estabilizado de esta manera el muro de ladrillo, se podrá proceder con la ejecución de la contención del edificio. Esta consistirá en pantallas de pilotes de hormigón armado, de unos 24,00 m de profundidad medidos desde la rasante actual del terreno en la parcela de Altadis. La altura de la maquinaria necesaria para excavar, armar y hormigonar los tramos o bataches del muro pantalla se estima en unos 20 m desde la rasante actual del terreno. Por lo tanto, la posición de los árboles existentes impide el funcionamiento de la maquinaria encargada de ejecutar el sistema de contención requerido para la realización de la obra prevista.

Tras la ejecución de las pantallas de contención, de la cimentación, y de los forjados de sótano -1 y planta baja del edificio, se levantará un nuevo muro de contención de hormigón por delante del muro de ladrillo actual, en continuidad con la pantalla de pilotes previamente ejecutada.

Sección tipo del edificio y su sistema de contención. Se aprecia cómo el vuelo de los árboles hacia el interior de la parcela imposibilita los trabajos previstos

Las labores de estabilización del muro de ladrillo necesarias para poder eliminar con seguridad los contrafuertes, así como la ejecución de la contención del sótano del edificio, precisan del empleo de maquinaria pesada y de gran altura, que al tener que trabajar adosada al lindero con el parque, interfiere ineludiblemente con los ejemplares de *Eucalyptus* situados en la esquina noreste del parque.

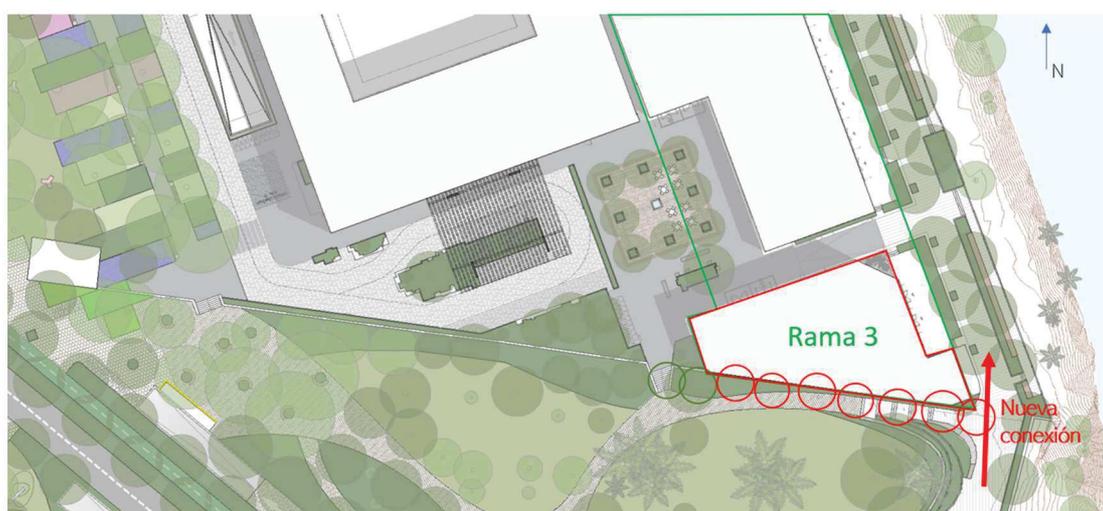
Esta intervención implica la demolición de una zona del muro de contención existente, y la creación de escaleras y rampas que salven el desnivel actual, por lo que los árboles situados directamente en la huella de la conexión deberán ser retirados para permitir su ejecución, ya que interfieren y resultan incompatibles con las obras previstas.

○ Posición árboles incompatibles con la ejecución de la obra

Planta general en la que se aprecia interferencia de los árboles existentes con la nueva obra y con la conexión entre el paseo fluvial y los jardines Manuel Arellano.

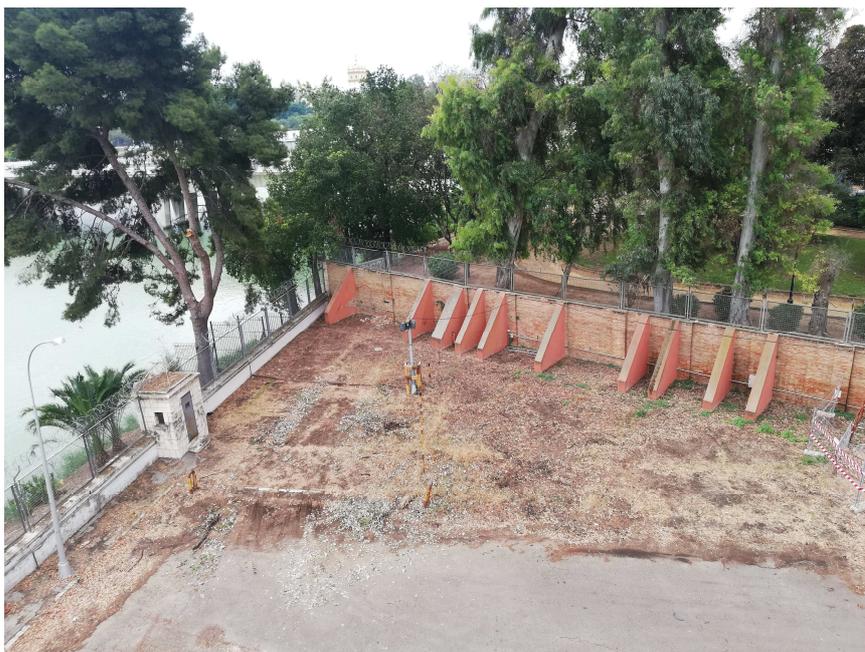
Vista general del muro existente con contrafuertes, que deben eliminarse para la ejecución de la obra prevista.
