**Expediente: 145/2025**

SOLICITUD DE APEO DE ARBOLADO (AP-569-2025) PARTE 1ª  
MOTIVO: INCOMPATIBILIDAD CON LA OBRA DE LÍNEA 3 METRO SEVILLA SUBTRAMO III

Código: AP-569-2025

Ubicación: Avenida Doctor Fedriani

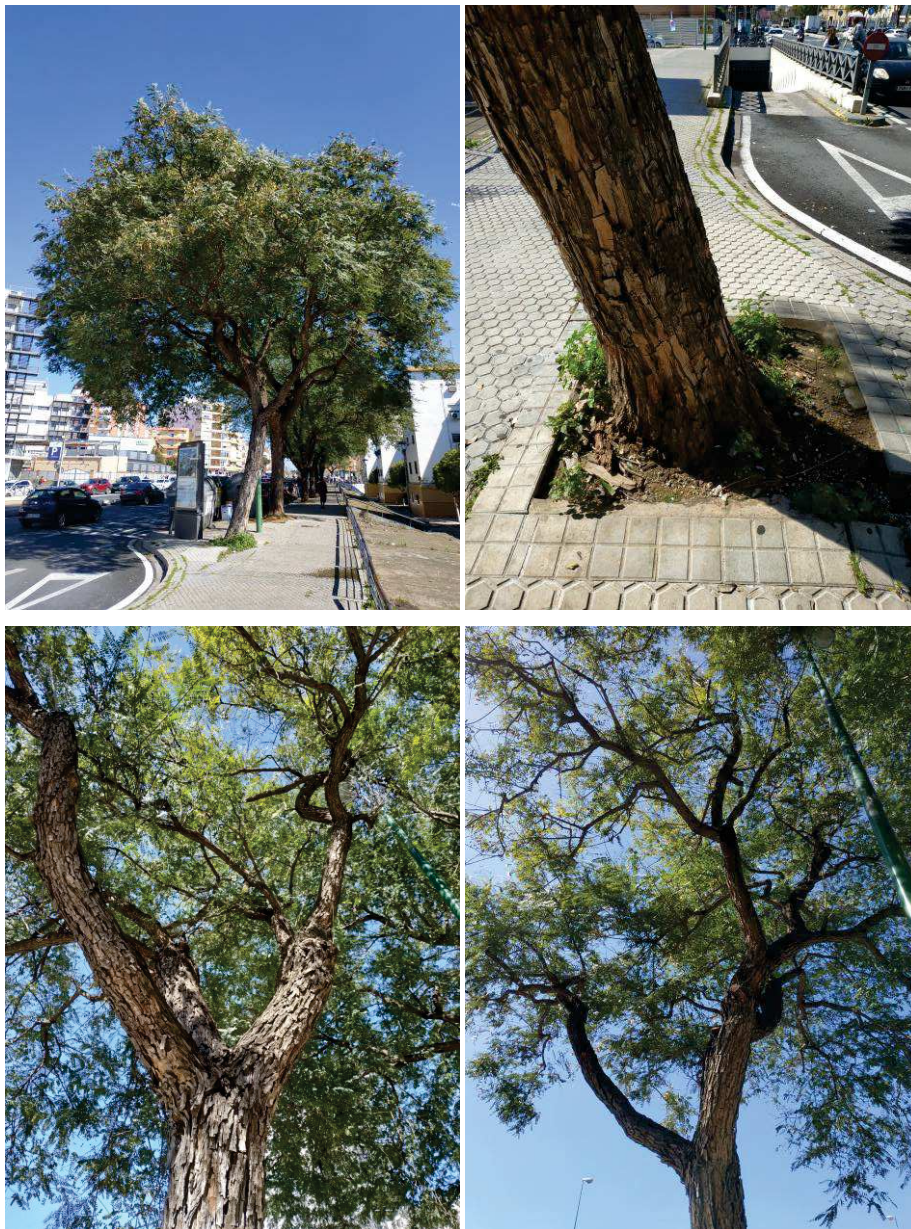
**12. FOTOGRAFÍAS DEL EJEMPLAR:**

1. FECHA: 25/06/2025
2. SITUACIÓN: Avenida Doctor Fedriani
3. DISTRITO: Macarena
4. ESPECIE: *Tipuana tipu* ID: 125588
5. P.C. (c.m): 120
6. ALTURA (m): 10
7. POSICIÓN: alcorque ALCORQUE: 1.2x1.2 m

8. LATITUD DE ACERADO(m): 4 a 6 m
9. LESIONES GRAVES:
10. ESTADO GENERAL:
  - Ejemplar con buena vitalidad y estructura. Ligera inclinación de tronco corregida en copa.

Imágenes del ejemplar con id 125588

11. OBSERVACIONES:
  - Interferencia ineludible de la posición arbolada con el único corredor posible, para instalar los nuevos conductos y cables de Endesa en la obra de construcción de la Línea 3 de Metro de Sevilla, Subtramo III: San Lázaro-Macarena.

- Los daños que pueden generarse a nivel radicular dada la interferencia de la posición con las obras previstas, tienen capacidad de mermar de forma inmediata la estabilidad del ejemplar, incluso su permanencia.

- La edad relativa, tamaño y porte del ejemplar hacen considerar inviable su trasplante.
  - El proyecto constructivo incluye la plantación de nuevos ejemplares en el distrito, como compensación del total de arbolado afectado en este tramo.

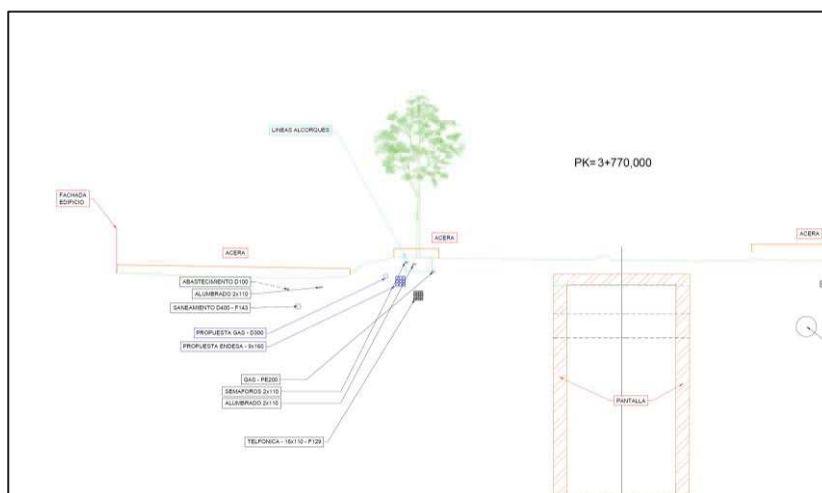
### 14. DETALLE CONSTRUCTIVO DE LA INTERFERENCIA

El ejemplar forma parte de una alineación de viario en alcorque e interfiere con el trazado proyectado del Subtramo III. Los trabajos de obra civil que deben realizarse para la instalación de las redes de servicios, provocarán afecciones e interferencias insalvables con el ejemplar. Las líneas existentes de Endesa (actualmente en calzada de tráfico Norte-Sur) se ven afectadas por la geometría de la estación y tiene que ser repuestas por fuera de la huella propuesta y de las pantallas exteriores de la estación. Las líneas propuestas no caben en la acera del Hospital y el único corredor posible, para instalar los nuevos conductos y cables de Endesa, es la acera este de Dr. Fedriani donde se encuentra actualmente las Tipuanas. Debido al desnivel existente con los edificios la única solución posible es instalar los conductos/cables de Endesa en la acera existente donde se encuentran las Tipuanas. Por tanto, se provoca una incompatibilidad ineludible de los trabajos con la posición arbolada.
