SOLICITUD DE APEO DE ARBOLADO (AP-570-2025) PARTE 1ª
MOTIVO: INCOMPATIBILIDAD CON LA OBRA DE LÍNEA 3 METRO SEVILLA SUBTRAMO III

Código: AP-570-2025

Ubicación: Avenida Doctor Fedriani

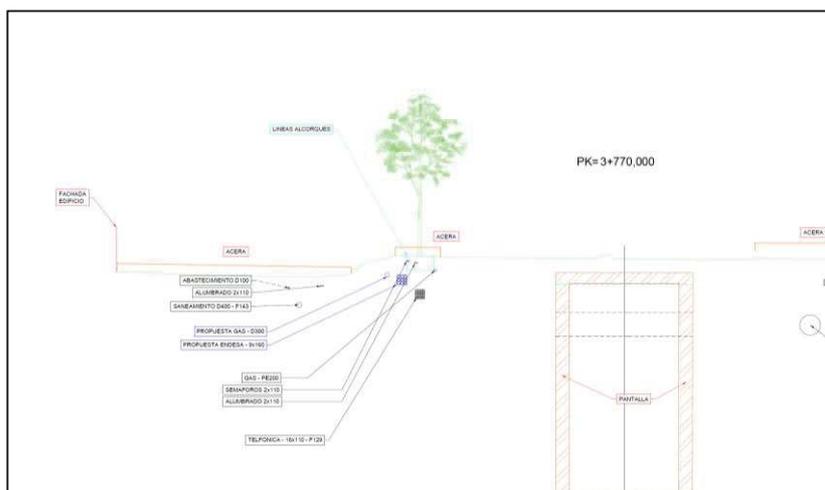
14. DETALLE CONSTRUCTIVO DE LA INTERFERENCIA

El ejemplar forma parte de una alineación de viario en alcorque e interfiere con el trazado proyectado del Subtramo III. Los trabajos de obra civil que deben realizarse para la instalación de las redes de servicios, provocarán afecciones e interferencias insalvables con el ejemplar. Las líneas existentes de Endesa (actualmente en calzada de tráfico Norte-Sur) se ven afectadas por la geometría de la estación y tiene que ser repuestas por fuera de la huella propuesta y de las pantallas exteriores de la estación. Las líneas propuestas no caben en la acera del Hospital y el único corredor posible, para instalar los nuevos conductos y cables de Endesa, es la acera este de Dr. Fedriani donde se encuentra actualmente las Tipuanas. Debido al desnivel existente con los edificios la única solución posible es instalar los conductos/cables de Endesa en la acera existente donde se encuentran las Tipuanas. Por tanto, se provoca una incompatibilidad ineludible de los trabajos con la posición arbolada.

11. OBSERVACIONES:
 - Interferencia ineludible de la posición arbolada con el único corredor posible, para instalar los nuevos conductos y cables de Endesa en la obra de construcción de la Línea 3 de Metro de Sevilla, Subtramo III: San Lázaro-Macarena.
