“ÚNICO.- Autorizar el apeo de **un ejemplar de Tipuana tipu con ID nº 125591, situado en la Avenida Doctor Fedriani (AP-571-2025).** De acuerdo con el informe del Servicio Técnico: **MOTIVO DEL APEO:** Incompatibilidad con la obra de línea 3 metro Sevilla Subtramo III. Se solicita autorización para proceder al apeo de un ejemplar de Tipuana tipu con id 125591, situado en el Distrito Macarena, en la Avenida Doctor Fedriani, a causa de la ejecución de las obras de construcción de la Línea 3 de Metro de Sevilla-Tramo Norte: Pino Montano-Prado de San Sebastián. Subtramo III: San Lázaro-Macarena, que interfiere de manera ineludible con la posición arbolada, su área crítica de anclaje radicular y copa, comprometiendo irreversiblemente la estabilidad mecánica, la integridad estructural y la viabilidad fisiológica y funcional del árbol. PLAN VE, empresa especializada en arboricultura, ha sido contratada para la valoración del arbolado afectado y la redacción de las fichas de evaluación correspondientes. El ejemplar forma parte de una alineación de viario en alcorque e interfiere con el trazado proyectado del Subtramo III. Los trabajos de obra civil que deben realizarse para la instalación

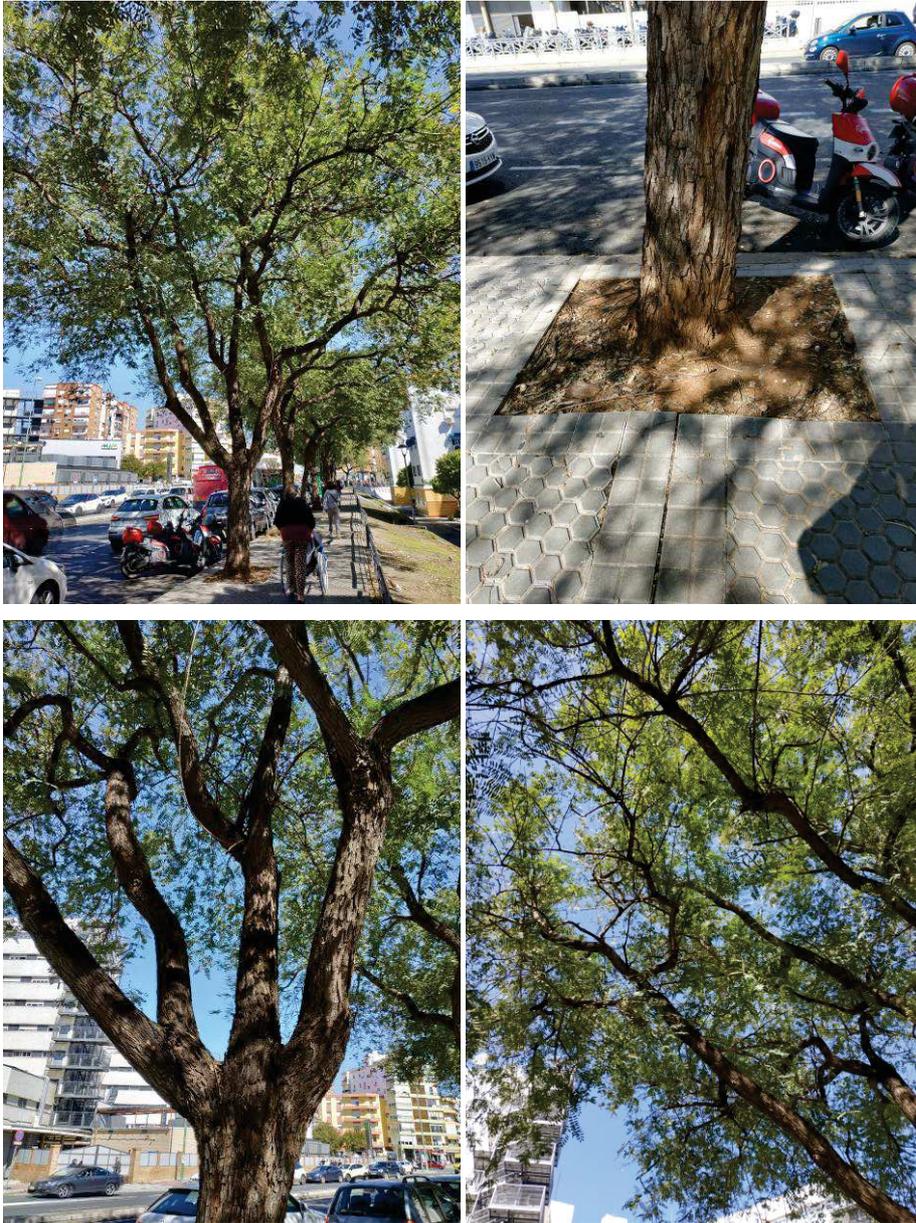
12. FOTOGRAFÍAS DEL EJEMPLAR:

1. FECHA: 25/06/2025
2. SITUACIÓN: Avenida Doctor Fedriani
3. DISTRITO: Macarena
4. ESPECIE: *Tipuana tipu* ID: 125591
5. P.C. (c.m): 140
6. ALTURA (m): 10
7. POSICIÓN: alcorque ALCORQUE: 1.4x1.4 m

8. LATITUD DE ACERADO(m): 2 a 4 m
9. LESIONES GRAVES:
10. ESTADO GENERAL:
 - Ejemplar con vitalidad normal, sin defectos significativos. Heridas por cortes de poda y pequeñas ramillas secas

Imágenes del ejemplar con id 125591

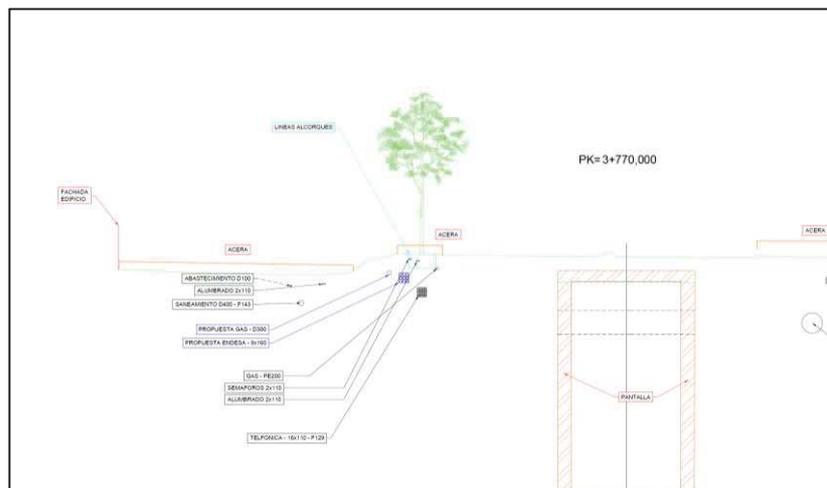
14. DETALLE CONSTRUCTIVO DE LA INTERFERENCIA

11. OBSERVACIONES:
 - Interferencia ineludible de la posición arbolada con el único corredor posible, para instalar los nuevos conductos y cables de Endesa en la obra de construcción de la Línea 3 de Metro de Sevilla, Subtramo III: San Lázaro-Macarena.

- Los daños que pueden generarse a nivel radicular dada la interferencia de la posición con las obras previstas, tienen capacidad de mermar de forma inmediata la estabilidad del ejemplar, incluso su permanencia.

- La edad relativa, tamaño y porte del ejemplar hacen considerar inviable su trasplante.
 - El proyecto constructivo incluye la plantación de nuevos ejemplares en el distrito, como compensación del total de arbolado afectado en este tramo.
