AP-548-2025  
CAF

**FICHA DE COMUNICADO DE APEO DE ARBOLADO VIARIO (AP548/25) PARTE 1ª**

ID: 19  
Código Apeo: AP548/25  
UBICACIÓN: Avda. Los Conquistadores  
Árbol: *Morus nigra*  
MOTIVO DEL APEO: Incompatibilidad con obra

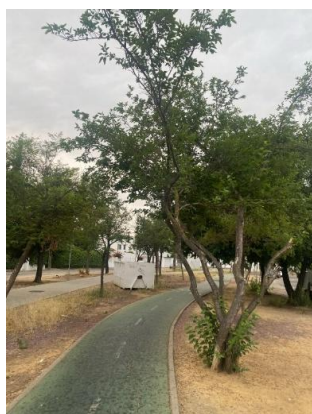
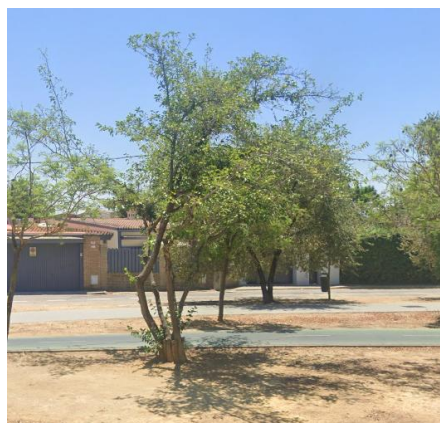
## 9. FOTOGRAFÍAS:

6. **LESIONES GRAVES:** Ejemplar con varios pies codominantes con entidad de árbol, emitido desde cepa. Con desvitalización generalizada, presentando un elevado porcentaje de ramas secas en copa.

7. **ESTADO GENERAL:** Árbol maduro, con vitalidad por debajo de la media y porte alterado por el antiguo desmoche de copa.
8. **OBSERVACIONES:** Incompatibilidad ineludible de la posición arbolada con la reurbanización proyectada en este tramo, que incluye el reacondicionamiento del acerado, la implementación de nuevas plazas de aparcamiento público hacia calzada, construcción de líneas de conducción eléctrica, trabajos relacionados con tuberías de distribución de agua y saneamiento. Se prevé la conservación de otras de las posiciones arboladas de la mediana mediante la implantación de alcorques. En el proyecto constructivo aprobado se realizarán trabajos de explanación de jardines y paisajismo.

La edad relativa, tamaño, porte y estado fisiológico del ejemplar suponen que se considere inviable el trasplante en condiciones adecuadas que aseguren su viabilidad futura.
