AP-607-2025  
CAF

**FICHA DE COMUNICADO DE APEO DE ARBOLADO VIARIO (AP607/25) PARTE 1ª**

ID: 20  
Código Apeo: AP607/25  
UBICACIÓN: Avda. Los Conquistadores  
Árbol: *Morus nigra*  
MOTIVO DEL APEO: Incompatibilidad con obra

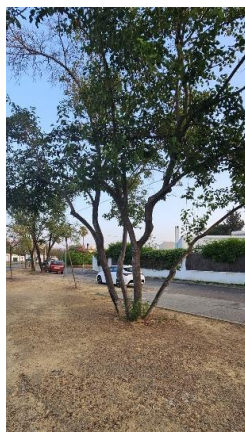
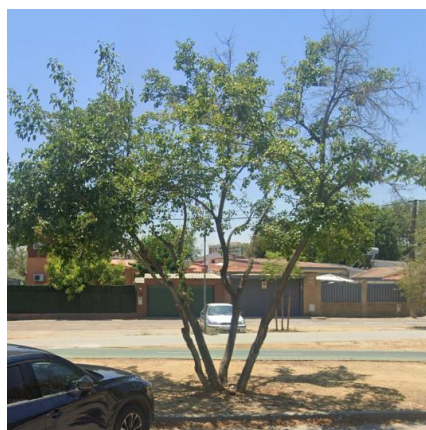
## 9. FOTOGRAFÍAS:

- 6. LESIONES GRAVES:** Ejemplar con varios pies codominantes con entidad de árbol, emitido desde cepa. Con desvitalización generalizada, presentando un elevado porcentaje de ramas secas en copa.

- 7. ESTADO GENERAL:** Árbol maduro, con vitalidad por debajo de la media y porte alterado por el antiguo desmoche de copa.
- 8. OBSERVACIONES:** Incompatibilidad ineludible de la posición arbolada con la reurbanización proyectada en este tramo, que incluye el reacondicionamiento del acerado, la implementación de nuevas plazas de aparcamiento público hacia calzada, construcción de líneas de conducción eléctrica, trabajos relacionados con tuberías de distribución de agua y saneamiento. Se prevé la conservación de otras de las posiciones arboladas de la mediana mediante la implantación de alcorques. En el proyecto constructivo aprobado se realizarán trabajos de explanación de jardines y paisajismo.

La edad relativa, tamaño, porte y estado fisiológico del ejemplar suponen que se considere inviable el trasplante en condiciones adecuadas que aseguren su viabilidad futura.
