**SOLICITUD DE APEO DE ARBOLADO (AP-438-25) PARTE 1ª**

Código ID: 7086

UBICACIÓN: Calle Augusto Peyre

MOTIVO DEL APEO: DAÑOS EN PAVIMENTO

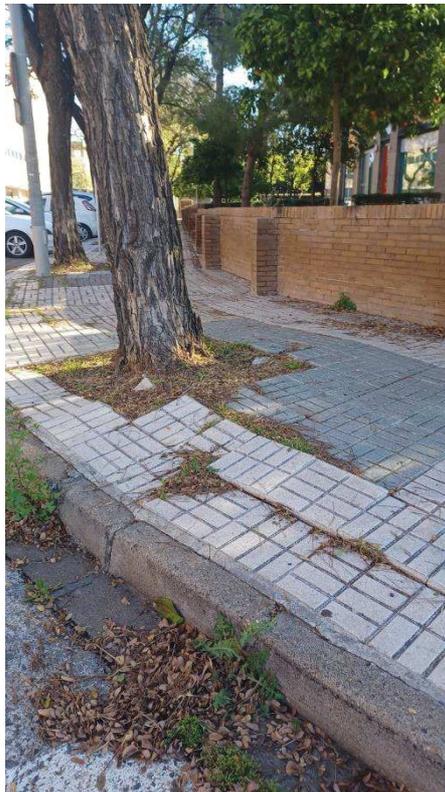
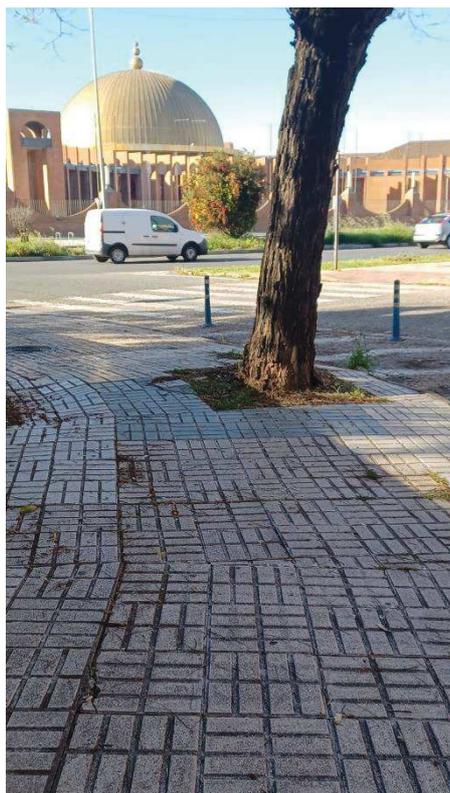
## 12. FOTOGRAFÍAS:

Daños en raíces superficiales

Se trata de un ejemplar en vía pública que está generando afectaciones considerables en el pavimento, provocando levantamiento de la solería y deformaciones del pavimento, provocado principalmente por las raíces de este árbol. Esto genera un riesgo considerable para el tránsito peatonal por el acerado de dicha vía, principalmente caídas y posibles accidente.

Visión general del árbol:

Puesto que la ejecución de una obra de la GUMA no es compatible con la posición del ejemplar, y siendo conocedores que no existe alguna otra alternativa viable, se justifica la solicitud el apeo del ejemplar por DAÑOS EN PAVIMENTO.
