SOLICITUD DE APEO DE ARBOLADO (AP-573-2025) PARTE 1ª
MOTIVO: INCOMPATIBILIDAD CON LA OBRA DE LÍNEA 3 METRO SEVILLA SUBTRAMO III

Código: AP-573-2025

Ubicación: Avenida Doctor Fedriani

SOLICITUD DE APEO DE ARBOLADO (AP-573-2025) PARTE 2ª
MOTIVO: INCOMPATIBILIDAD CON LA OBRA DE LÍNEA 3 METRO SEVILLA SUBTRAMO III

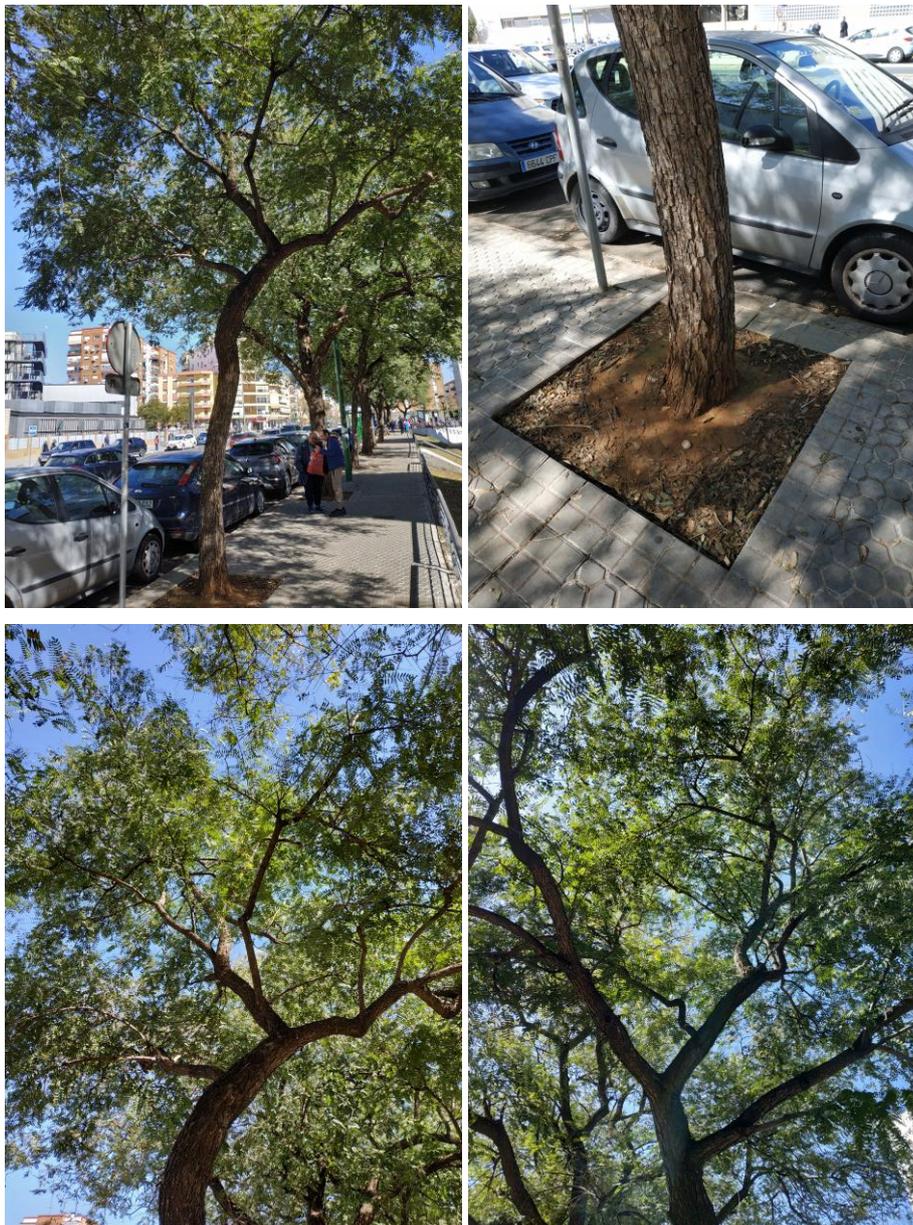
12. FOTOGRAFÍAS DEL EJEMPLAR:

8. LATITUD DE ACERADO(m): 2 a 4 m
9. LESIONES GRAVES:
10. ESTADO GENERAL:
 - Ejemplar con vitalidad normal, sin defectos significativos.
11. OBSERVACIONES:

- Interferencia ineludible de la posición arbolada con el único corredor posible, para instalar los nuevos conductos y cables de Endesa en la obra de construcción de la Línea 3 de Metro de Sevilla, Subtramo III: San Lázaro-Macarena.

- Los daños que pueden generarse a nivel radicular dada la interferencia de la posición con las obras previstas, tienen capacidad de mermar de forma inmediata la estabilidad del ejemplar, incluso su permanencia.

Imágenes del ejemplar con id 125595

Puesto que la ejecución del proyecto no es compatible con la posición del ejemplar, que no existen alternativas viables para preservar el árbol afectado, y siendo inviable el trasplante del ejemplar, a causa de su tamaño y porte, se justifica la solicitud de apeo por motivo de INCOMPATIBILIDAD CON LA OBRA. Atendiendo a los criterios de renovación/gestión del arbolado del Ayuntamiento de Sevilla, se establecen las medidas compensatorias de restitución de los servicios ecosistémicos que aporta el árbol afectado con nuevas plantaciones en el distrito.

- La edad relativa, tamaño y porte del ejemplar hacen considerar inviable su trasplante.
 - El proyecto constructivo incluye la plantación de nuevos ejemplares en el distrito, como compensación del total de arbolado afectado en este tramo.

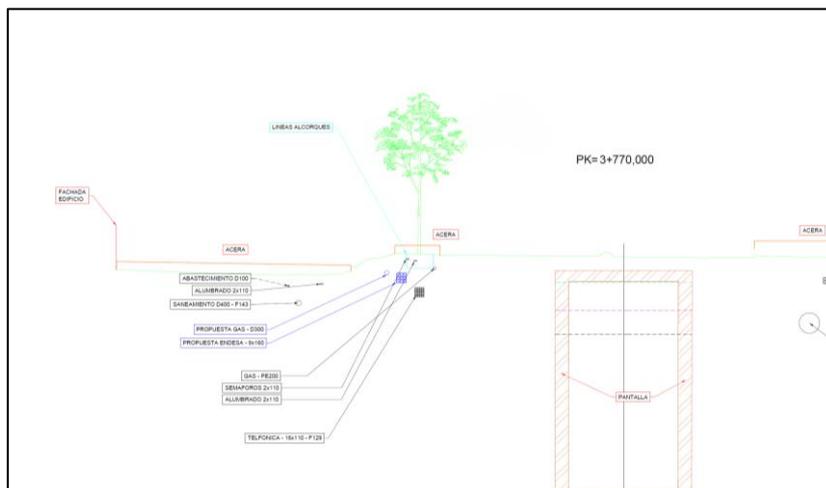
14. DETALLE CONSTRUCTIVO DE LA INTERFERENCIA

El ejemplar forma parte de una alineación de viario en alcorque e interfiere con el trazado proyectado del Subtramo III. Los trabajos de obra civil que deben realizarse para la instalación de las redes de servicios, provocarán afecciones e interferencias insalvables con el ejemplar. Las líneas existentes de Endesa (actualmente en calzada de tráfico Norte-Sur) se ven afectadas por la geometría de la estación y tiene que ser repuestas por fuera de la huella propuesta y de las pantallas exteriores de la estación. Las líneas propuestas no caben en la acera del Hospital y el único corredor posible, para instalar los nuevos conductos y cables de Endesa, es la acera este de Dr. Fedriani donde se encuentra actualmente las Tipuanas. Debido al desnivel existente con los edificios la única solución posible es instalar los conductos/cables de Endesa en la acera existente donde se encuentran las Tipuanas. Por tanto, se provoca una incompatibilidad ineludible de los trabajos con la posición arbolada.
