**Expediente: 145/2025**

SOLICITUD DE APEO DE ARBOLADO (AP-574-2025) PARTE 1ª  
MOTIVO: INCOMPATIBILIDAD CON LA OBRA DE LÍNEA 3 METRO SEVILLA SUBTRAMO III

Código: AP-574-2025

Ubicación: Avenida Doctor Fedriani

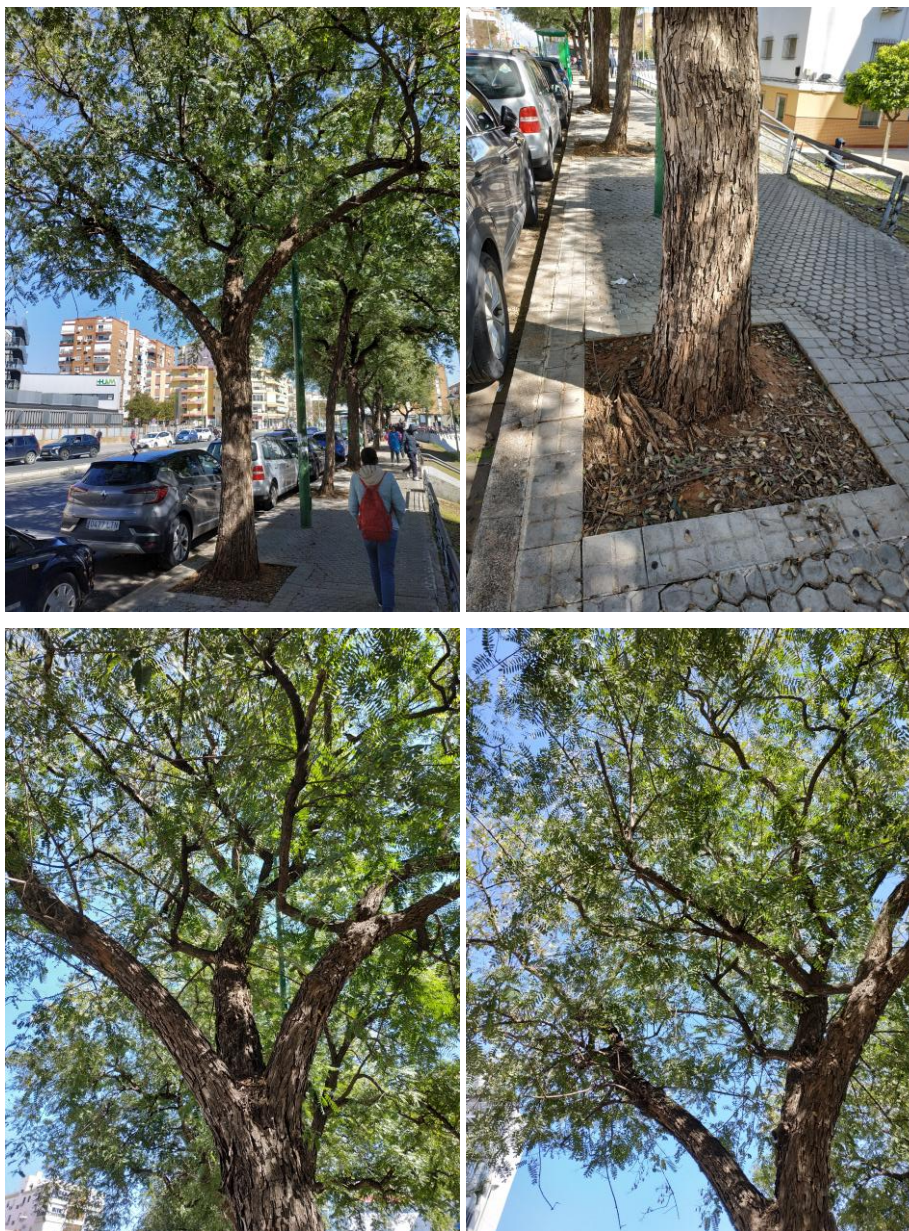
**12. FOTOGRAFÍAS DEL EJEMPLAR:**

8. LATITUD DE ACERADO(m): 2 a 4 m
9. LESIONES GRAVES:
10. ESTADO GENERAL:
  - Ejemplar con vitalidad normal, sin defectos significativos. Raíces mecánicas visibles, algunas con pequeñas heridas. Heridas por cortes de poda

Imágenes del ejemplar con id 125596

11. OBSERVACIONES:
  - Interferencia ineludible de la posición arbolada con el único corredor posible, para instalar los nuevos conductos y cables de Endesa en la obra de construcción de la Línea 3 de Metro de Sevilla, Subtramo III: San Lázaro-Macarena.

- Los daños que pueden generarse a nivel radicular dada la interferencia de la posición con las obras previstas, tienen capacidad de mermar de forma inmediata la estabilidad del ejemplar, incluso su permanencia.

- La edad relativa, tamaño y porte del ejemplar hacen considerar inviable su trasplante.
  - El proyecto constructivo incluye la plantación de nuevos ejemplares en el distrito, como compensación del total de arbolado afectado en este tramo.

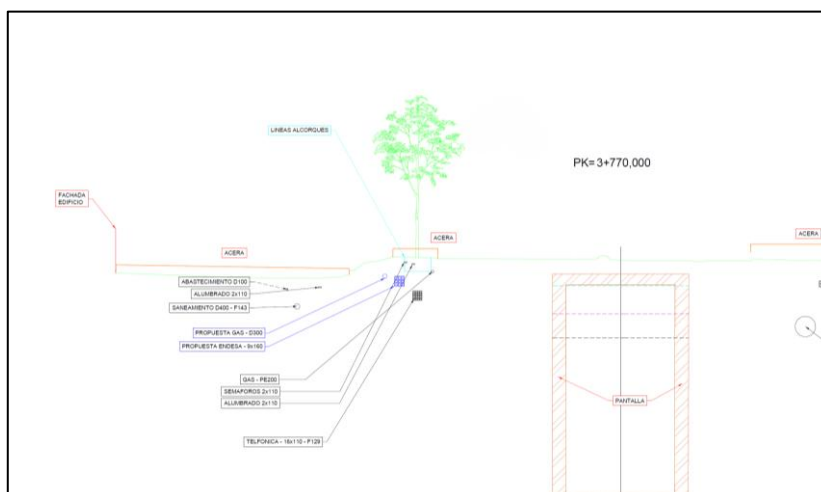
### 14. DETALLE CONSTRUCTIVO DE LA INTERFERENCIA

El ejemplar forma parte de una alineación de viario en alcorque e interfiere con el trazado proyectado del Subtramo III. Los trabajos de obra civil que deben realizarse para la instalación de las redes de servicios, provocarán afecciones e interferencias insalvables con el ejemplar. Las líneas existentes de Endesa (actualmente en calzada de tráfico Norte-Sur) se ven afectadas por la geometría de la estación y tiene que ser repuestas por fuera de la huella propuesta y de las pantallas exteriores de la estación. Las líneas propuestas no caben en la acera del Hospital y el único corredor posible, para instalar los nuevos conductos y cables de Endesa, es la acera este de Dr. Fedriani donde se encuentra actualmente las Tipuanas. Debido al desnivel existente con los edificios la única solución posible es instalar los conductos/cables de Endesa en la acera existente donde se encuentran las Tipuanas. Por tanto, se provoca una incompatibilidad ineludible de los trabajos con la posición arbolada.
