**Expediente: 145/2025**

SOLICITUD DE APEO DE ARBOLADO (AP-576-2025) PARTE 1ª  
MOTIVO: INCOMPATIBILIDAD CON LA OBRA DE LÍNEA 3 METRO SEVILLA SUBTRAMO III

Código: AP-576-2025

Ubicación: Avenida Doctor Fedriani

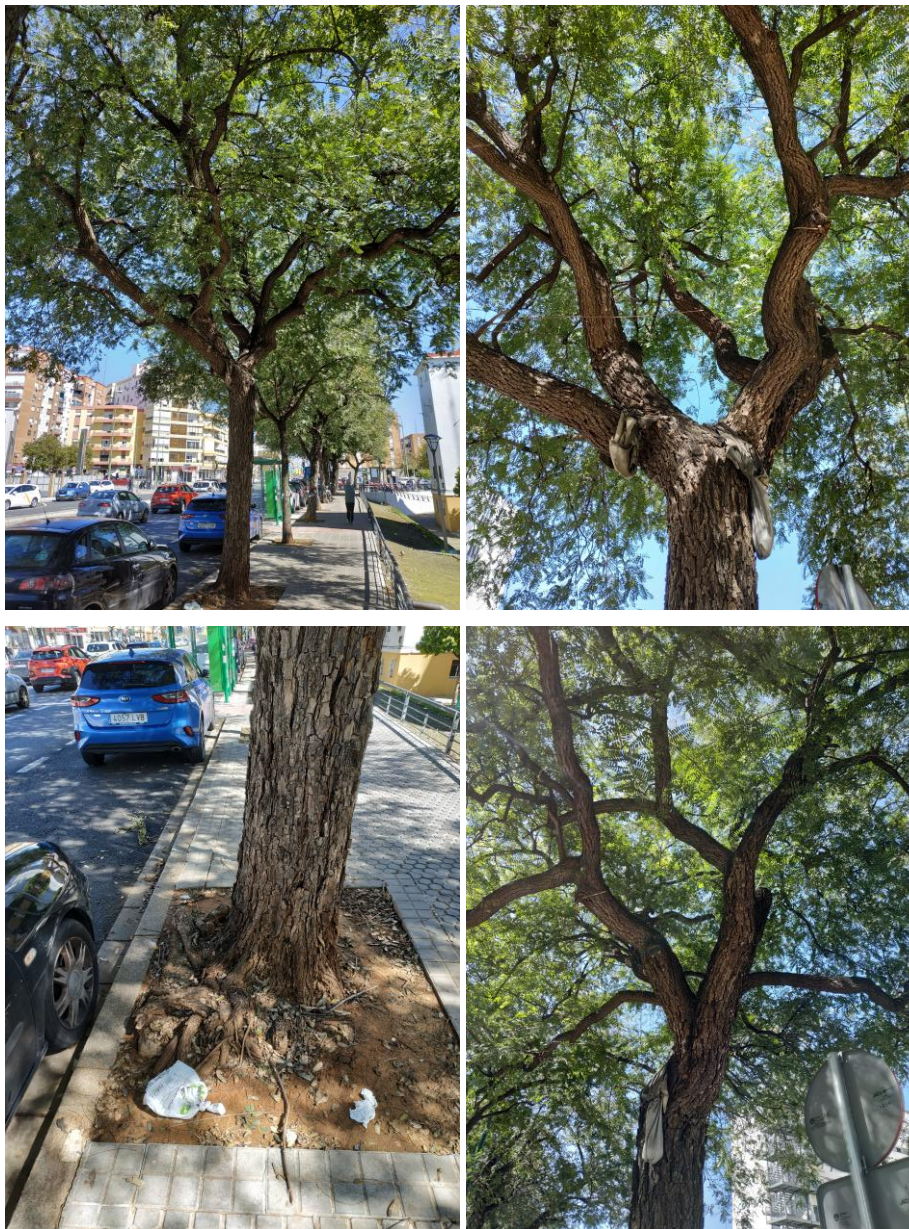
**12. FOTOGRAFÍAS DEL EJEMPLAR:**

1. FECHA: 25/06/2025
2. SITUACIÓN: Avenida Doctor Fedriani
3. DISTRITO: Macarena
4. ESPECIE: *Tipuana tipu* ID: 125600
5. P.C. (c.m): 134
6. ALTURA (m): 9
7. POSICIÓN: alcorque ALCORQUE: 1.4x1.4 m

8. LATITUD DE ACERADO(m): 2 a 4 m
9. LESIONES GRAVES:
  - Raíces mecánicas visibles con heridas y cortes.
10. ESTADO GENERAL:
  - Ejemplar con vitalidad normal.

11. OBSERVACIONES:
  - Interferencia ineludible de la posición arbolada con la obra de construcción de la Línea 3 de Metro de Sevilla, Subtramo III: San Lázaro-Macarena.

- Los daños que pueden generarse a nivel radicular dada la interferencia de la posición con las obras previstas, tienen capacidad de mermar de forma inmediata la estabilidad del ejemplar, incluso su permanencia.

- La edad relativa, tamaño y porte del ejemplar hacen considerar inviable su trasplante.
  - El proyecto constructivo incluye la plantación de nuevos ejemplares en el distrito, como compensación del total de arbolado afectado en este tramo.

Imágenes del ejemplar con id 125600
