**Expediente: 145/2025**

**“ÚNICO.-** Autorizar el apeo de **un ejemplar de Tipuana tipu con ID nº 125602, situado en la Avenida Doctor Fedriani (AP-577-2025).** De acuerdo con el informe del Servicio Técnico: **MOTIVO DEL APEO:** Incompatibilidad con la obra de línea 3 metro Sevilla Subtramo III. Se solicita autorización para proceder al apeo de un ejemplar de Tipuana tipu con id 125602, situado en el Distrito Macarena, en la Avenida Doctor Fedriani, a causa de la ejecución de las obras de construcción de la Línea 3 de Metro de Sevilla-Tramo Norte: Pino Montano-Prado de San Sebastián. Subtramo III: San Lázaro-Macarena, que interfiere de manera ineludible con la posición arbolada, su área crítica de anclaje radicular y copa, comprometiendo irreversiblemente la estabilidad mecánica, la integridad estructural y la viabilidad fisiológica y funcional del árbol. PLAN VE, empresa especializada en arboricultura, ha sido contratada para la valoración del arbolado afectado y la redacción de las fichas de evaluación correspondientes. El ejemplar forma parte de una alineación de viario en alcorque e interfiere con el trazado proyectado del Subtramo III. Los trabajos de obra civil que deben r

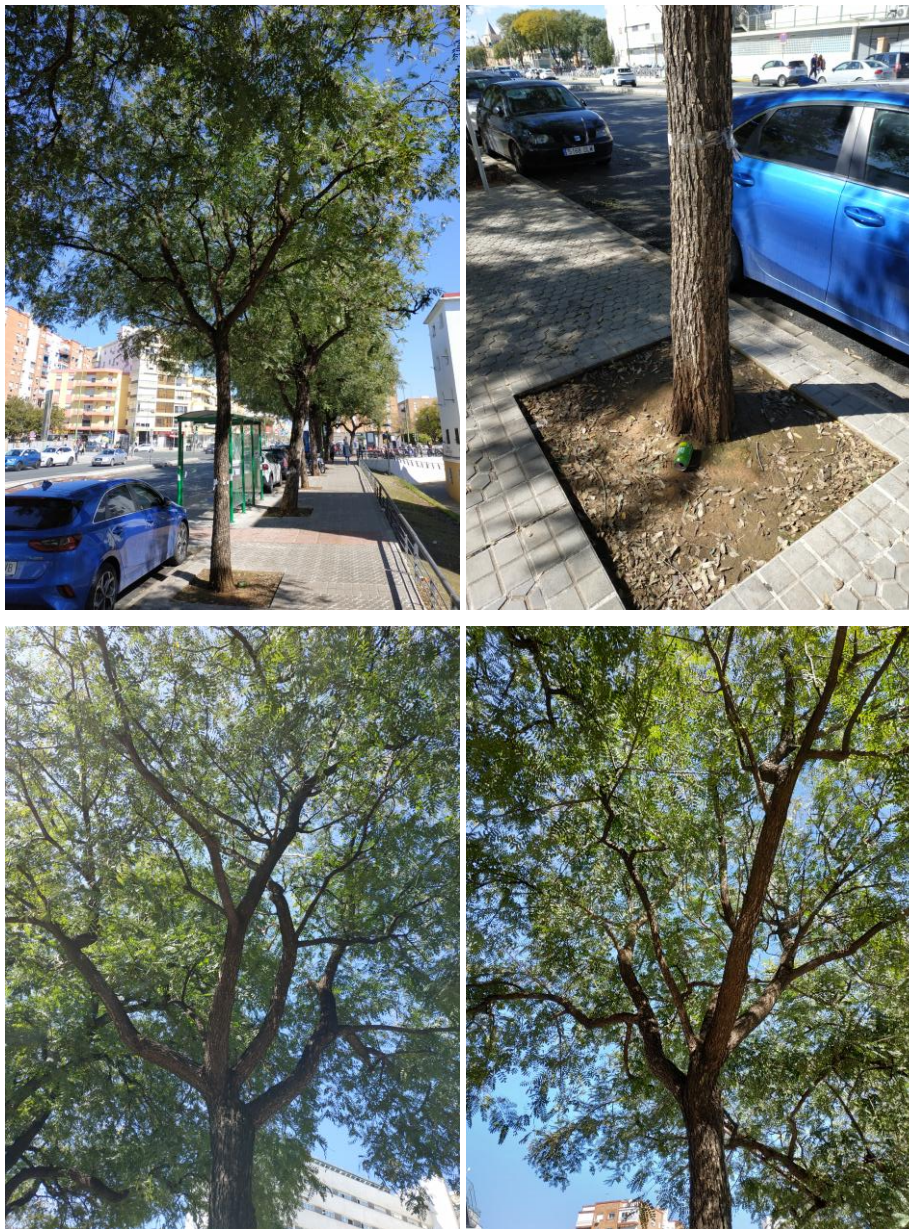
**12. FOTOGRAFÍAS DEL EJEMPLAR:**

1. FECHA: 25/06/2025
2. SITUACIÓN: Avenida Doctor Fedriani
3. DISTRITO: Macarena
4. ESPECIE: *Tipuana tipu* ID: 125602
5. P.C. (c.m): 70
6. ALTURA (m): 8
7. POSICIÓN: alcorque ALCORQUE: 1.4x1.4 m

8. LATITUD DE ACERADO(m): 2 a 4 m
9. LESIONES GRAVES:
10. ESTADO GENERAL:
  - Ejemplar con vitalidad normal, sin defectos significativos.
11. OBSERVACIONES:

- Interferencia ineludible de la posición arbolada con la obra de construcción de la Línea 3 de Metro de Sevilla, Subtramo III: San Lázaro-Macarena.
  - Los daños que pueden generarse a nivel radicular dada la interferencia de la posición con las obras previstas, tienen capacidad de mermar de forma inmediata la estabilidad del ejemplar, incluso su permanencia.

- La edad relativa, tamaño y porte del ejemplar hacen considerar inviable su trasplante.
  - El proyecto constructivo incluye la plantación de nuevos ejemplares en el distrito, como compensación del total de arbolado afectado en este tramo.

Imágenes del ejemplar con id 125602
