**Expediente: 145/2025**

SOLICITUD DE APEO DE ARBOLADO (AP-578-2025) PARTE 1ª  
MOTIVO: INCOMPATIBILIDAD CON LA OBRA DE LÍNEA 3 METRO SEVILLA SUBTRAMO III

Código: AP-578-2025

Ubicación: Avenida Doctor Fedriani

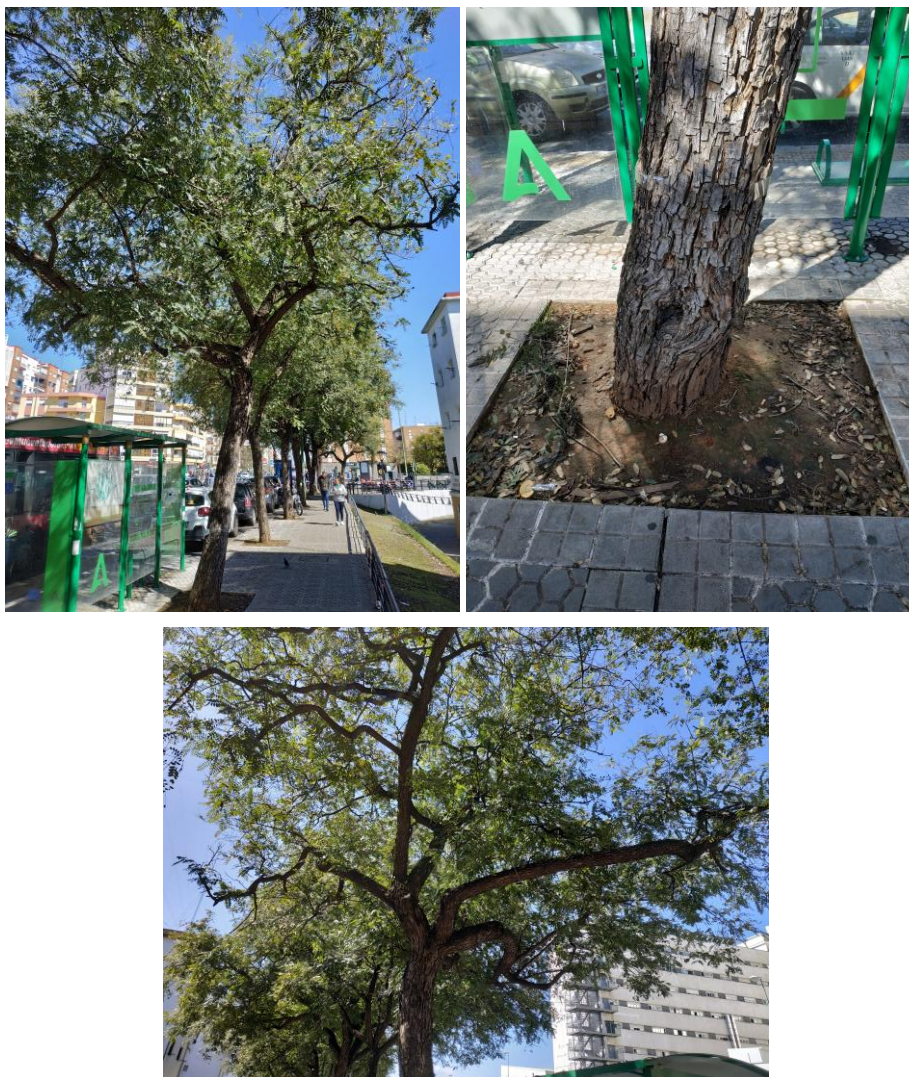
**12. FOTOGRAFÍAS DEL EJEMPLAR:**

8. LATITUD DE ACERADO(m): 2 a 4 m
9. LESIONES GRAVES:
10. ESTADO GENERAL:
  - Ejemplar con vitalidad normal. Herida en tronco con madera de herida. Heridas por cortes de poda.

11. OBSERVACIONES:
  - Interferencia ineludible de la posición arbolada con la obra de construcción de la Línea 3 de Metro de Sevilla, Subtramo III: San Lázaro-Macarena.

- Los daños que pueden generarse a nivel radicular dada la interferencia de la posición con las obras previstas, tienen capacidad de mermar de forma inmediata la estabilidad del ejemplar, incluso su permanencia.

- La edad relativa, tamaño y porte del ejemplar hacen considerar inviable su trasplante.
  - El proyecto constructivo incluye la plantación de nuevos ejemplares en el distrito, como compensación del total de arbolado afectado en este tramo.

Imágenes del ejemplar con id 125604

Puesto que la ejecución del proyecto no es compatible con la posición del ejemplar, que no existen alternativas viables para preservar el árbol afectado, y siendo inviable el trasplante del ejemplar, a causa de su tamaño y porte, se justifica la solicitud de apeo por motivo de INCOMPATIBILIDAD CON LA OBRA. Atendiendo a los criterios de renovación/gestión del arbolado del Ayuntamiento de Sevilla, se establecen las medidas compensatorias de restitución de los servicios ecosistémicos que aporta el árbol afectado con nuevas plantaciones en el distrito.
