SOLICITUD DE APEO DE ARBOLADO (AP-579-2025) PARTE 1ª
MOTIVO: INCOMPATIBILIDAD CON LA OBRA DE LÍNEA 3 METRO SEVILLA SUBTRAMO III

Código: AP-579-2025

Ubicación: Avenida Doctor Fedriani

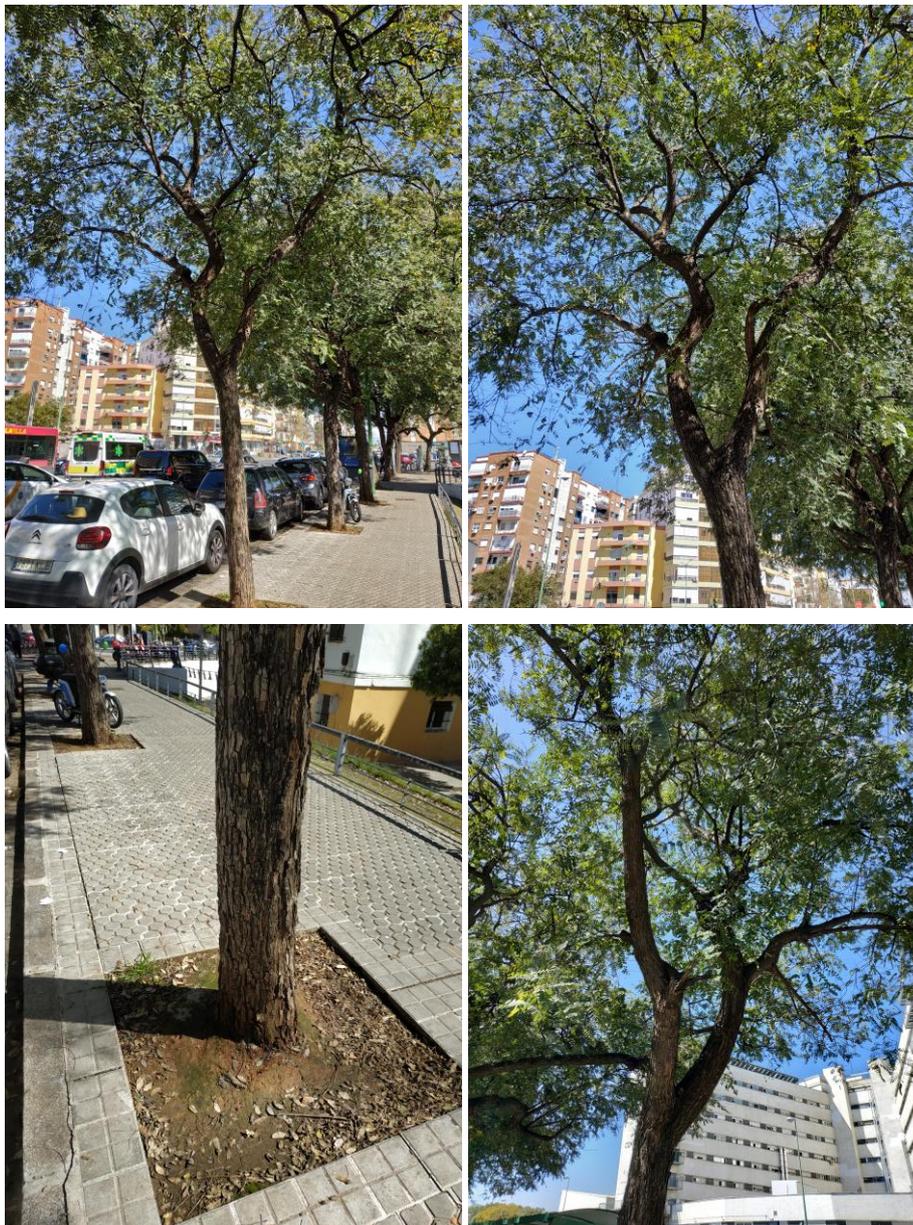
12. FOTOGRAFÍAS DEL EJEMPLAR:

1. FECHA: 25/06/2025
2. SITUACIÓN: Avenida Doctor Fedriani
3. DISTRITO: Macarena
4. ESPECIE: *Tipuana tipu* ID: 125606
5. P.C. (c.m): 86
6. ALTURA (m): 9
7. POSICIÓN: alcorque ALCORQUE: 1.2x1.2 m

8. LATITUD DE ACERADO(m): 2 a 4 m
9. LESIONES GRAVES:
10. ESTADO GENERAL:
 - Ejemplar con vitalidad normal, sin defectos significativos.
11. OBSERVACIONES:

- Interferencia ineludible de la posición arbolada con la obra de construcción de la Línea 3 de Metro de Sevilla, Subtramo III: San Lázaro-Macarena.
 - Los daños que pueden generarse a nivel radicular dada la interferencia de la posición con las obras previstas, tienen capacidad de mermar de forma inmediata la estabilidad del ejemplar, incluso su permanencia.

- La edad relativa, tamaño y porte del ejemplar hacen considerar inviable su trasplante.
 - El proyecto constructivo incluye la plantación de nuevos ejemplares en el distrito, como compensación del total de arbolado afectado en este tramo.

Imágenes del ejemplar con id 125606
