**Expediente: 145/2025**

SOLICITUD DE APEO DE ARBOLADO (AP-581-2025) PARTE 1ª  
MOTIVO: INCOMPATIBILIDAD CON LA OBRA DE LÍNEA 3 METRO SEVILLA SUBTRAMO III

Código: AP-581-2025

Ubicación: Avenida Doctor Fedriani

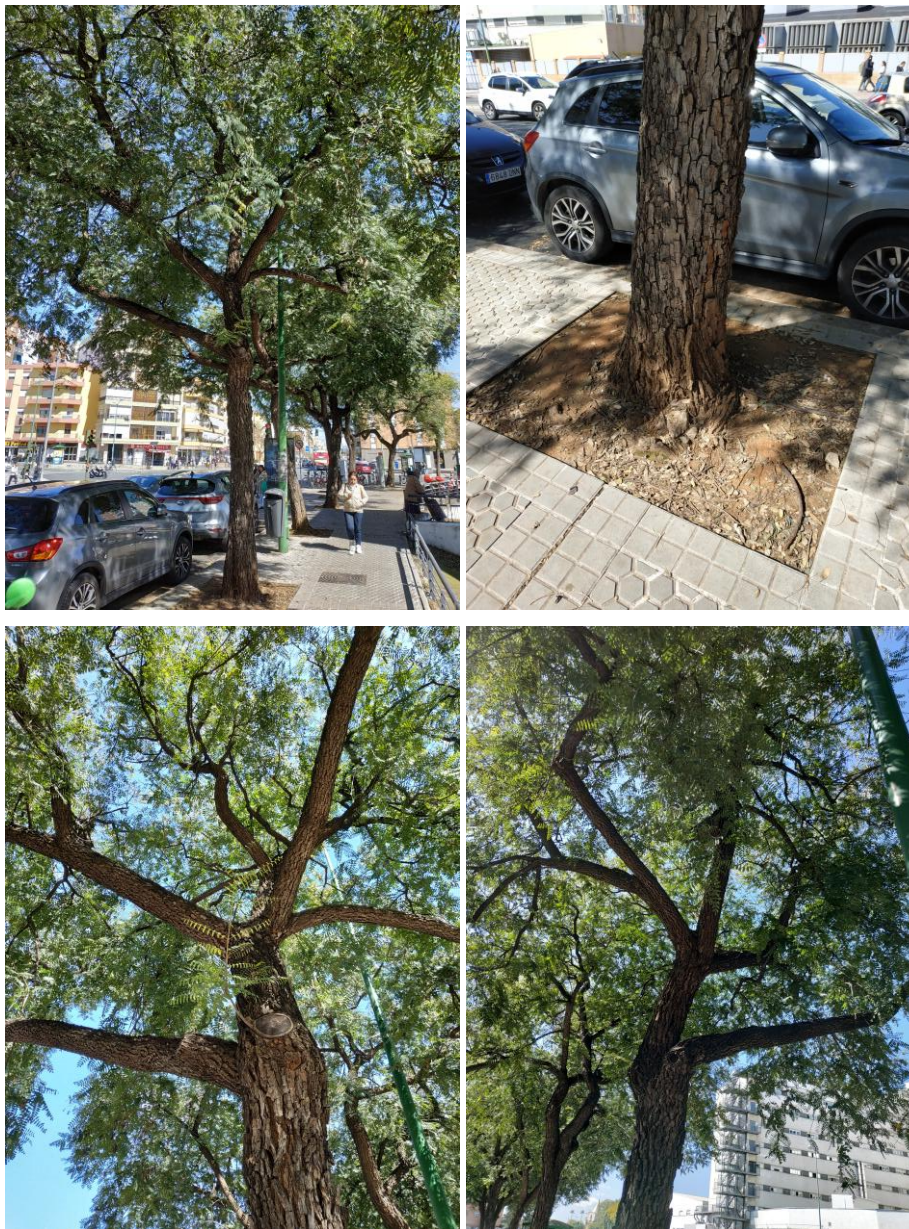
**12. FOTOGRAFÍAS DEL EJEMPLAR:**

1. FECHA: 25/06/2025
2. SITUACIÓN: Avenida Doctor Fedriani
3. DISTRITO: Macarena
4. ESPECIE: *Tipuana tipu* ID: 125609
5. P.C. (c.m): 122
6. ALTURA (m): 9
7. POSICIÓN: alcorque ALCORQUE: 1.4x1.4 m

8. LATITUD DE ACERADO(m): 2 a 4 m
9. LESIONES GRAVES:
10. ESTADO GENERAL:
  - Ejemplar con vitalidad normal. Raíces mecánicas visibles, con pequeñas heridas..

11. OBSERVACIONES:
  - Interferencia ineludible de la posición arbolada con la obra de construcción de la Línea 3 de Metro de Sevilla, Subtramo III: San Lázaro-Macarena.

- Los daños que pueden generarse a nivel radicular dada la interferencia de la posición con las obras previstas, tienen capacidad de mermar de forma inmediata la estabilidad del ejemplar, incluso su permanencia.

- La edad relativa, tamaño y porte del ejemplar hacen considerar inviable su trasplante.
  - El proyecto constructivo incluye la plantación de nuevos ejemplares en el distrito, como compensación del total de arbolado afectado en este tramo.

Imágenes del ejemplar con id 125609
