SOLICITUD DE APEO DE ARBOLADO (AP-583-2025) PARTE 1ª
MOTIVO: INCOMPATIBILIDAD CON LA OBRA DE LÍNEA 3 METRO SEVILLA SUBTRAMO III

Código: AP-583-2025

Ubicación: Avenida Doctor Fedriani

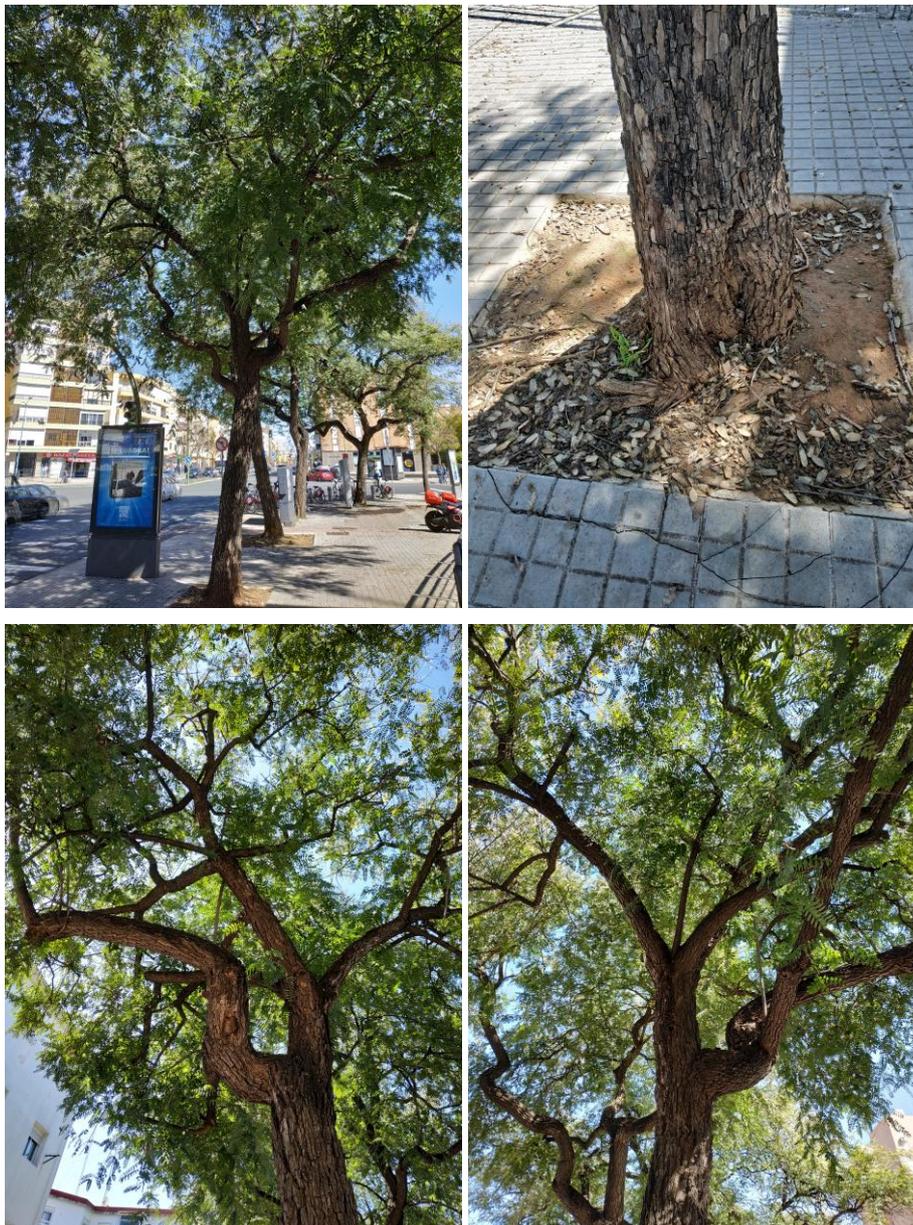
12. FOTOGRAFÍAS DEL EJEMPLAR:

8. LATITUD DE ACERADO(m): 2 a 4 m
9. LESIONES GRAVES:
10. ESTADO GENERAL:
 - Ejemplar con vitalidad normal. Presenta raíces mecánicas visibles, herida con duramen visible en base y ramillas secas

Imágenes del ejemplar con id 125575

11. OBSERVACIONES:
 - Interferencia ineludible de la posición arbolada con la obra de construcción de la Línea 3 de Metro de Sevilla, Subtramo III: San Lázaro-Macarena.

- Los daños que pueden generarse a nivel radicular dada la interferencia de la posición con las obras previstas, tienen capacidad de mermar de forma inmediata la estabilidad del ejemplar, incluso su permanencia.

- La edad relativa, tamaño, porte y alteraciones del ejemplar hacen considerar inviable su trasplante.
 - El proyecto constructivo incluye la plantación de nuevos ejemplares en el distrito, como compensación del total de arbolado afectado en este tramo.
