**Expediente: 145/2025**

SOLICITUD DE APEO DE ARBOLADO (AP-585-2025) PARTE 1ª  
MOTIVO: INCOMPATIBILIDAD CON LA OBRA DE LÍNEA 3 METRO SEVILLA SUBTRAMO III

Código: AP-585-2025

Ubicación: Avenida Doctor Fedriani

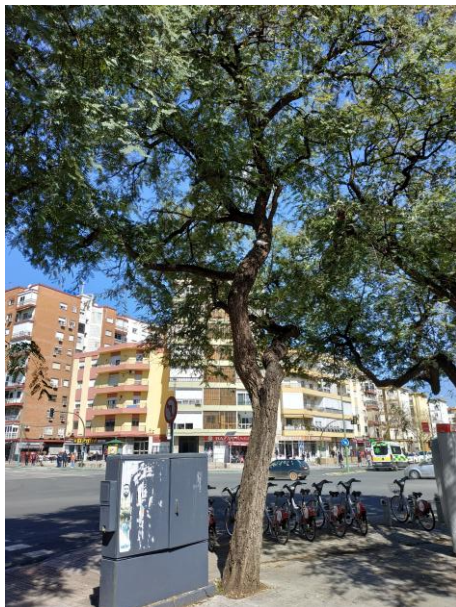
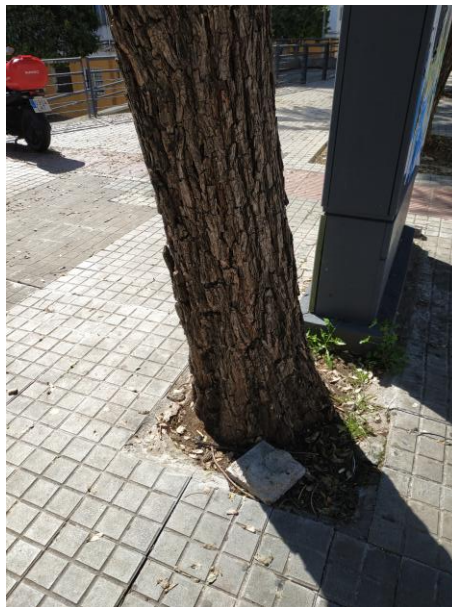
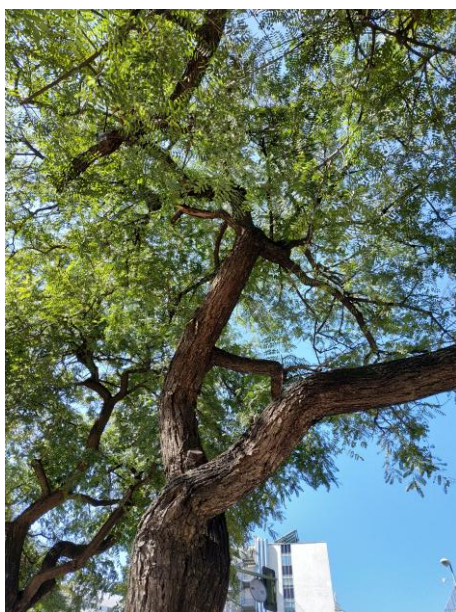
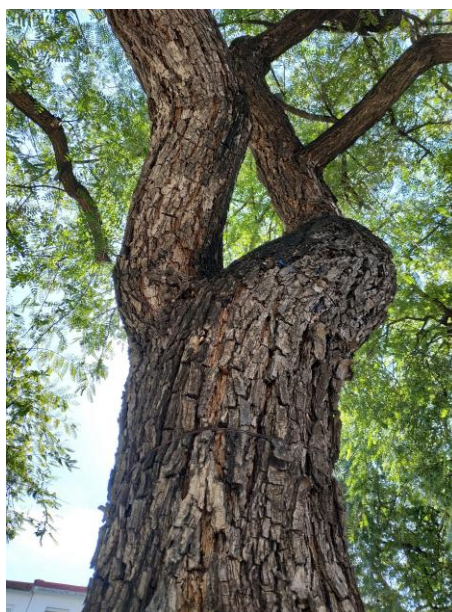
**12. FOTOGRAFÍAS DEL EJEMPLAR:**

1. FECHA: 25/06/2025
2. SITUACIÓN: Avenida Doctor Fedriani
3. DISTRITO: Macarena
4. ESPECIE: *Tipuana tipu* ID: 125577
5. P.C. (c.m): 121
6. ALTURA (m): 10
7. POSICIÓN: alcorque ALCORQUE: 1.2x1.2 m

8. LATITUD DE ACERADO(m): Más de 6 m
9. LESIONES GRAVES:
10. ESTADO GENERAL:
  - Ejemplar con vitalidad normal, sin alteraciones significativas. Se observa alambre estrangulando en tronco y cruz.

Imágenes del ejemplar con id 125577

11. OBSERVACIONES:
  - Interferencia ineludible de la posición arbolada con la obra de construcción de la Línea 3 de Metro de Sevilla, Subtramo III: San Lázaro-Macarena.

- Los daños que pueden generarse a nivel radicular dada la interferencia de la posición con las obras previstas, tienen capacidad de mermar de forma inmediata la estabilidad del ejemplar, incluso su permanencia.

- La edad relativa, tamaño y porte del ejemplar hacen considerar inviable su trasplante.
  - El proyecto constructivo incluye la plantación de nuevos ejemplares en el distrito, como compensación del total de arbolado afectado en este tramo.
