**Expediente: 145/2025**

SOLICITUD DE APEO DE ARBOLADO (AP-586-2025) PARTE 1ª  
MOTIVO: INCOMPATIBILIDAD CON LA OBRA DE LÍNEA 3 METRO SEVILLA SUBTRAMO III

Código: AP-586-2025

Ubicación: Avenida Doctor Fedriani

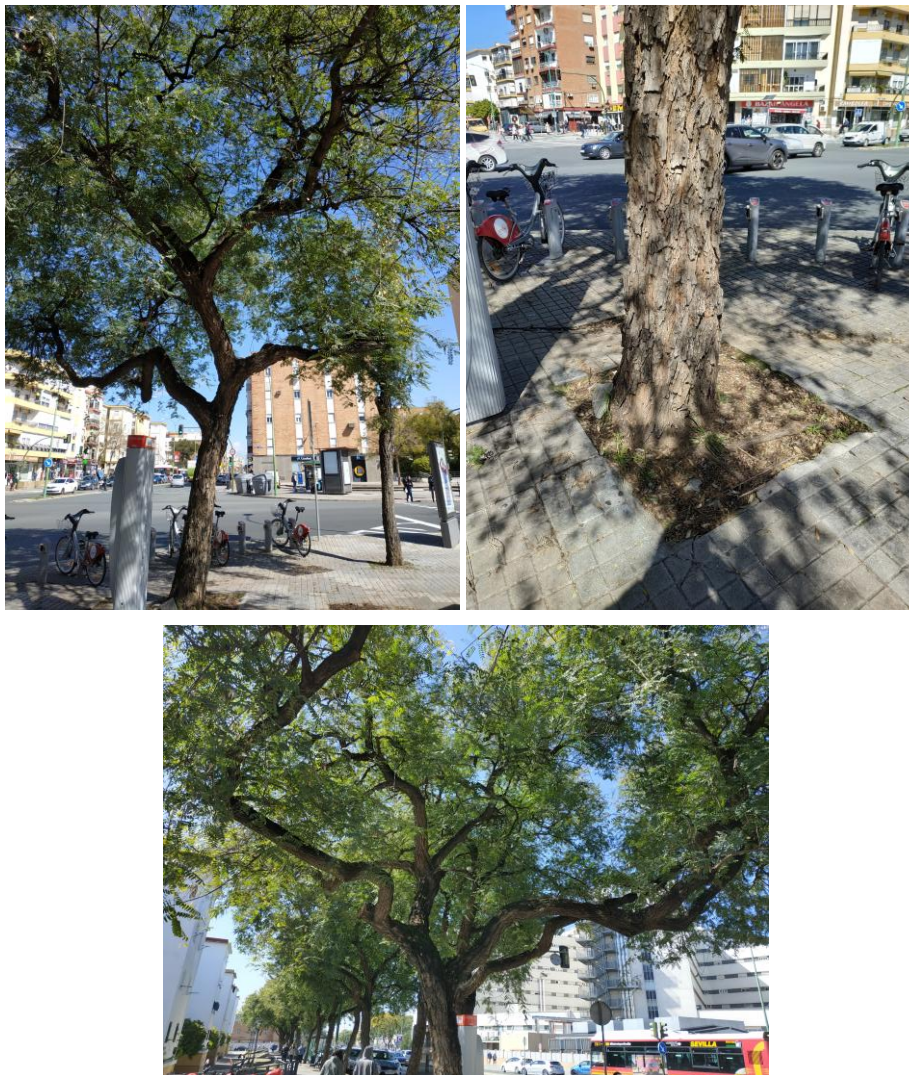
**12. FOTOGRAFÍAS DEL EJEMPLAR:**

8. LATITUD DE ACERADO(m): Más de 6 m
9. LESIONES GRAVES:
10. ESTADO GENERAL:
  - Ejemplar con vitalidad normal, sin alteraciones significativas. Raíces mecánicas visibles y pequeñas ramilla secas.

11. OBSERVACIONES:
  - Interferencia ineludible de la posición arbolada con la obra de construcción de la Línea 3 de Metro de Sevilla, Subtramo III: San Lázaro-Macarena.

- Los daños que pueden generarse a nivel radicular dada la interferencia de la posición con las obras previstas, tienen capacidad de mermar de forma inmediata la estabilidad del ejemplar, incluso su permanencia.

- La edad relativa, tamaño y porte del ejemplar hacen considerar inviable su trasplante.
  - El proyecto constructivo incluye la plantación de nuevos ejemplares en el distrito, como compensación del total de arbolado afectado en este tramo.

Imágenes del ejemplar con id 125578

Puesto que la ejecución del proyecto no es compatible con la posición del ejemplar, que no existen alternativas viables para preservar el árbol afectado, y siendo inviable el trasplante del ejemplar, a causa de su tamaño y porte, se justifica la solicitud de apeo por motivo de INCOMPATIBILIDAD CON LA OBRA. Atendiendo a los criterios de renovación/gestión del arbolado del Ayuntamiento de Sevilla, se establecen las medidas compensatorias de restitución de los servicios ecosistémicos que aporta el árbol afectado con nuevas plantaciones en el distrito.
