SOLICITUD DE APEO DE ARBOLADO (AP-587-2025) PARTE 1ª
MOTIVO: INCOMPATIBILIDAD CON LA OBRA DE LÍNEA 3 METRO SEVILLA SUBTRAMO III

Código: AP-587-2025

Ubicación: Calle Doctor Leal Castaño

SOLICITUD DE APEO DE ARBOLADO (AP-587-2025) PARTE 2ª
MOTIVO: INCOMPATIBILIDAD CON LA OBRA DE LÍNEA 3 METRO SEVILLA SUBTRAMO III

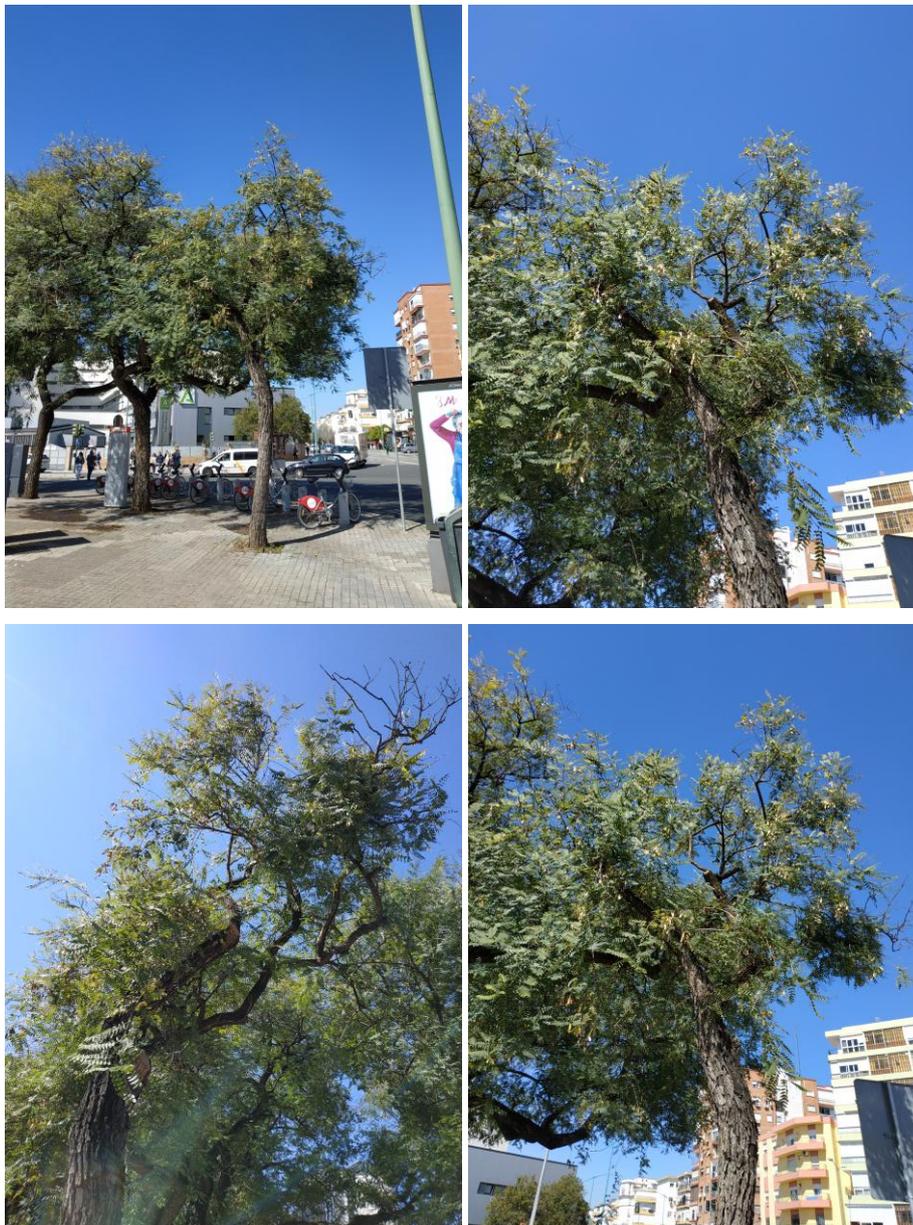
12. FOTOGRAFÍAS DEL EJEMPLAR:

1. FECHA: 25/06/2025
2. SITUACIÓN: Calle Doctor Leal Castaño
3. DISTRITO: Macarena
4. ESPECIE: *Tipuana tipu* ID: 23
5. P.C. (c.m): 81
6. ALTURA (m): 7
7. POSICIÓN: alcorque ALCORQUE: 1x1 m

8. LATITUD DE ACERADO(m): Más de 6 m
9. LESIONES GRAVES:
 - Copa reducida por podas
10. ESTADO GENERAL:
 - Ejemplar alterado, con estructura de copa alterada por podas de reducción. Presencia de ramas secas

- Los daños que pueden generarse a nivel radicular dada la interferencia de la posición con las obras previstas, tienen capacidad de mermar de forma inmediata la estabilidad del ejemplar, incluso su permanencia.

- La edad relativa, alteraciones, tamaño y porte del ejemplar hacen considerar inviable su trasplante.
 - El proyecto constructivo incluye la plantación de nuevos ejemplares en el distrito, como compensación del total de arbolado afectado en este tramo.

Imágenes del ejemplar con id 23

11. OBSERVACIONES:
 - Interferencia ineludible de la posición arbolada con la obra de construcción de la Línea 3 de Metro de Sevilla, Subtramo III: San Lázaro-Macarena.
